**«ΕΦΑΡΜΟΓΗ ΟΛΟΚΛΗΡΩΜΕΝΟΥ ΠΡΟΓΡΑΜΜΑΤΟΣ ΠΑΡΑΚΟΛΟΥΘΗΣΗΣ ΘΑΛΑΣΣΙΩΝ  
ΥΔΑΤΩΝ»  
«GR02- ΟΛΟΚΛΗΡΩΜΕΝΗ ΔΙΑΧΕΙΡΙΣΗ ΘΑΛΑΣΣΙΩΝ ΚΑΙ ΕΣΩΤΕΡΙΚΩΝ ΥΔΑΤΩΝ»  
ΧΡΗΜΑΤΟΔΟΤΙΚΟΣ ΜΗΧΑΝΙΣΜΟΣ ΕΥΡΩΠΑΙΚΟΥ ΟΙΚΟΝΟΜΙΚΟΥ ΧΩΡΟΥ  
(ΧΜ ΕΟΧ) 2009-2014**

| <b>Τίτλος Παραδοτέου</b> | Αναβάθμιση επιλεγμένων σταθμών παρακολούθησης με την προσθήκη νέων αισθητήρων – Επέκταση της καταγραφικής ικανότητας του δικτύου |
| <b>Υποέργο/Αριθμός Παραδοτέου</b> | <b>5 / 5.3</b> |

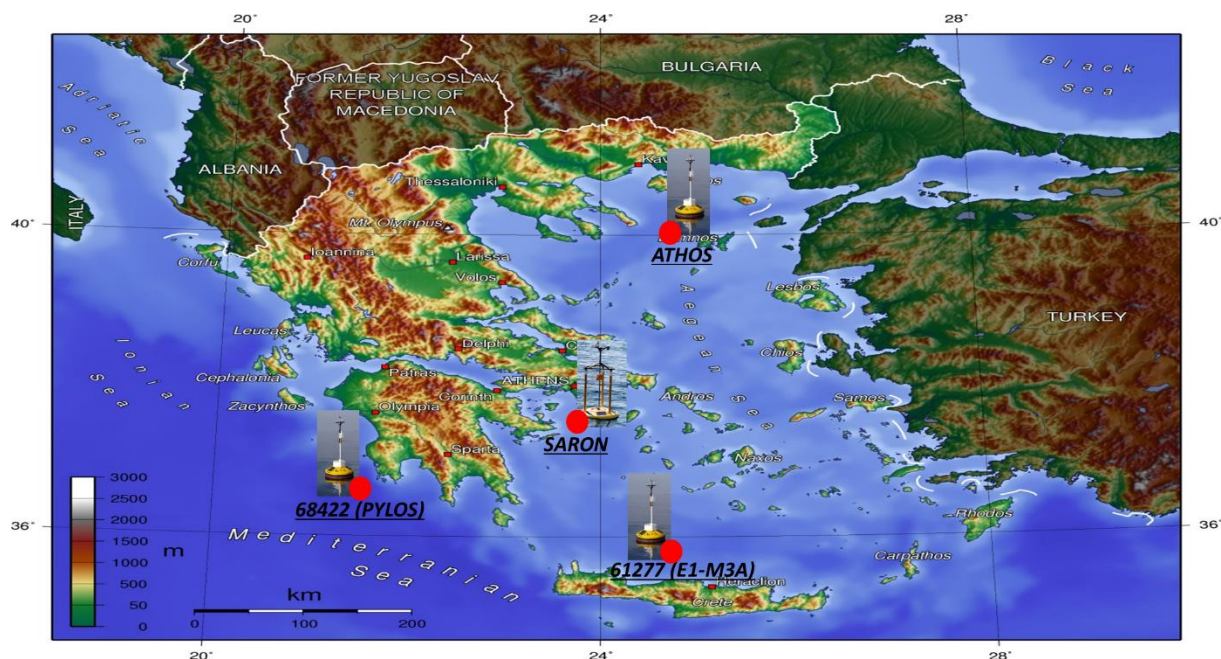
Εικόνα Β. Θέσεις σταθμών του Άθω (ATHOS), του Κρητικού Πελάγους (61277-E1M3A), της Πύλου (68422) και του Σαρωνικού (SARON).

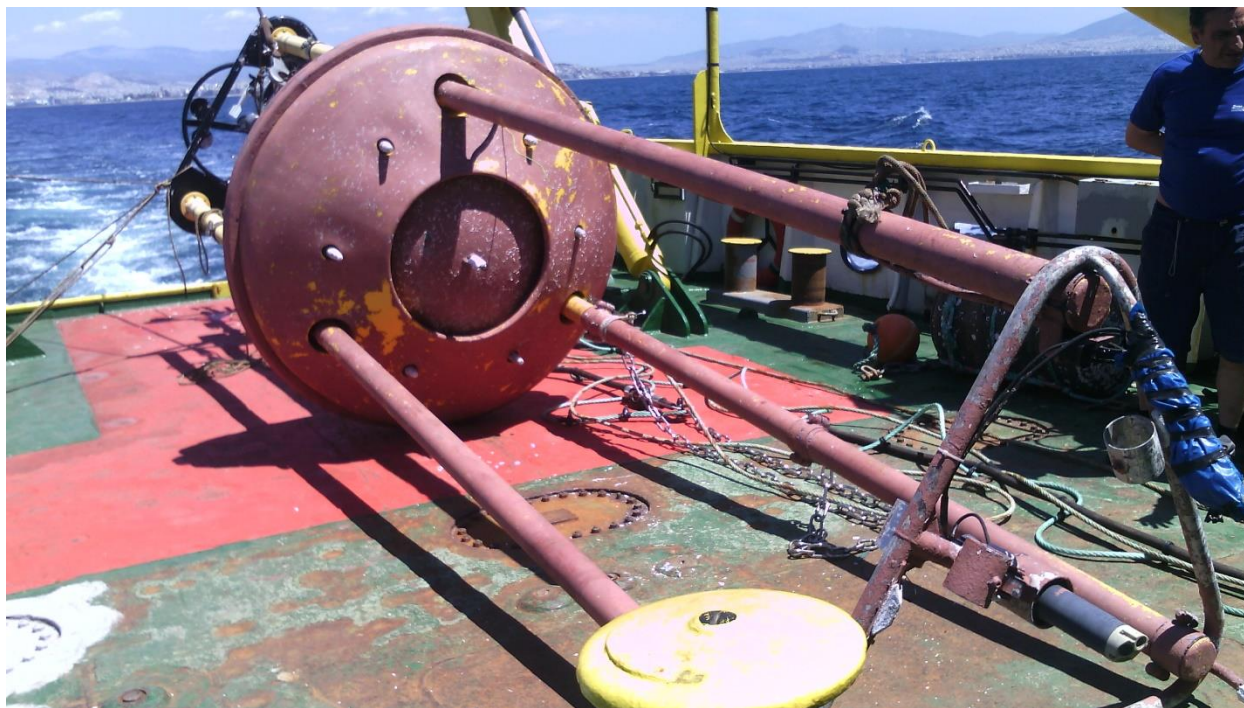
Εικόνα 1: Η σημαδούρα της θέσης Πετροκάραβο (τύπου Seawatch) εν πλω.

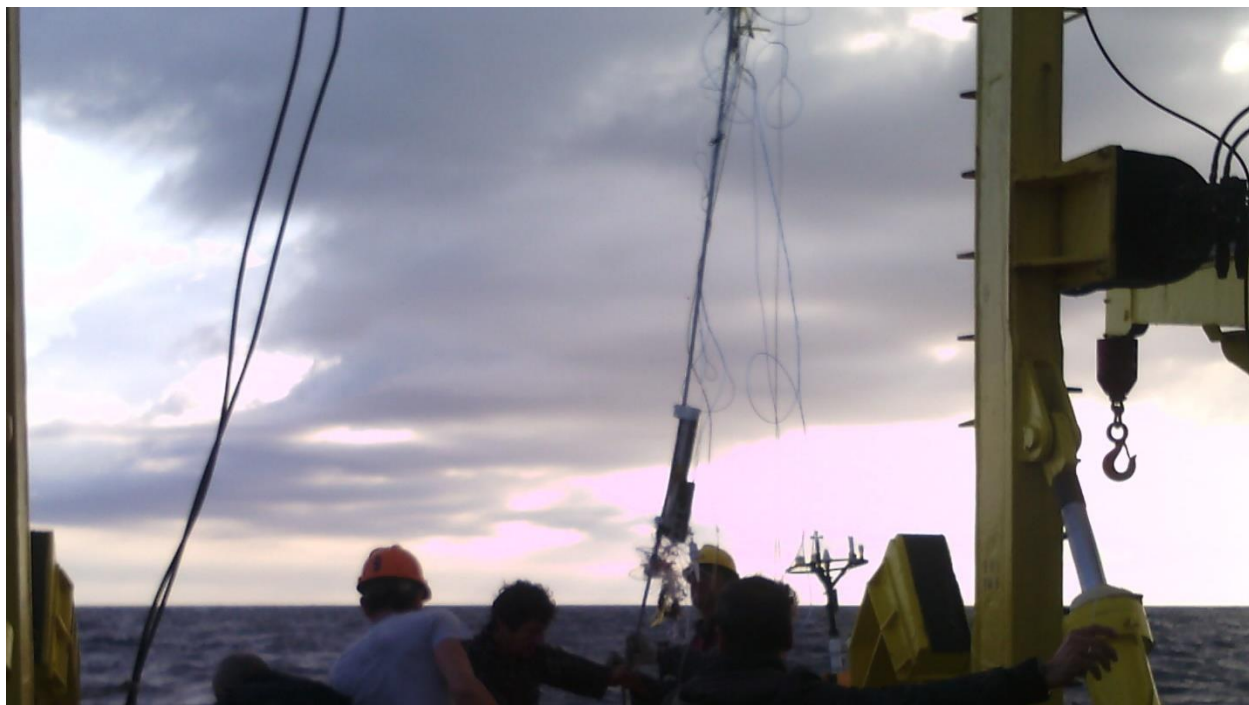
Εικόνα 2: Το επαγωγικό καλώδιο της σημαδούρας του Άθω μπλεγμένο με παραγάδια.

Οι εργασίες επισκευής της σημαδούρας του Άθω πραγματοποιήθηκαν πάνω στο ωκεανογραφικό, στο λιμάνι της Λήμνου ώστε να αποφευχθεί ο κυματισμός της θάλασσας. Έγινε συνολικός λειτουργικός έλεγχος, τοποθετήθηκαν οι αισθητήρες και έγινε η ρύθμισή τους. Έγινε η αντικατάσταση των πλωτήρων καθώς και του επαγωγικού καλωδίου και του κατεστραμμένου coupler. Όσον αφορά το αγκυροβόλιο, τοποθετήθηκε το καινούριο βάρος, καθώς στις περιπτώσεις στις οποίες χρησιμοποιείται απελευθερωτής το βάρος είναι κάτι το οποίο θυσιάζεται σε κάθε πόντιση. Ακόμα, έγινε η επισκευή του ανεμόμετρου τύπου R. M. Young (Εικόνα 4), το οποίο τοποθετείται στο ψηλότερο σημείο του ιστού και άρα είναι εκτεθειμένο συνεχώς στις περιβαλλοντικές συνθήκες. Το πρόβλημα εντοπίστηκε στην περιστρεφόμενη πτερωτή και πιο συγκεκριμένα στο ρουλεμάν το οποίο φράκαρε λόγω σκουριάς κάτι που πολλές φορές έχει ως αποτέλεσμα και την απώλεια ολόκληρης της πτερωτής. Η βλάβη αντιμετωπίστηκε με αντικατάσταση του ρουλεμάν. Τέλος, αφαιρέθηκε ο αισθητήρας PAL.

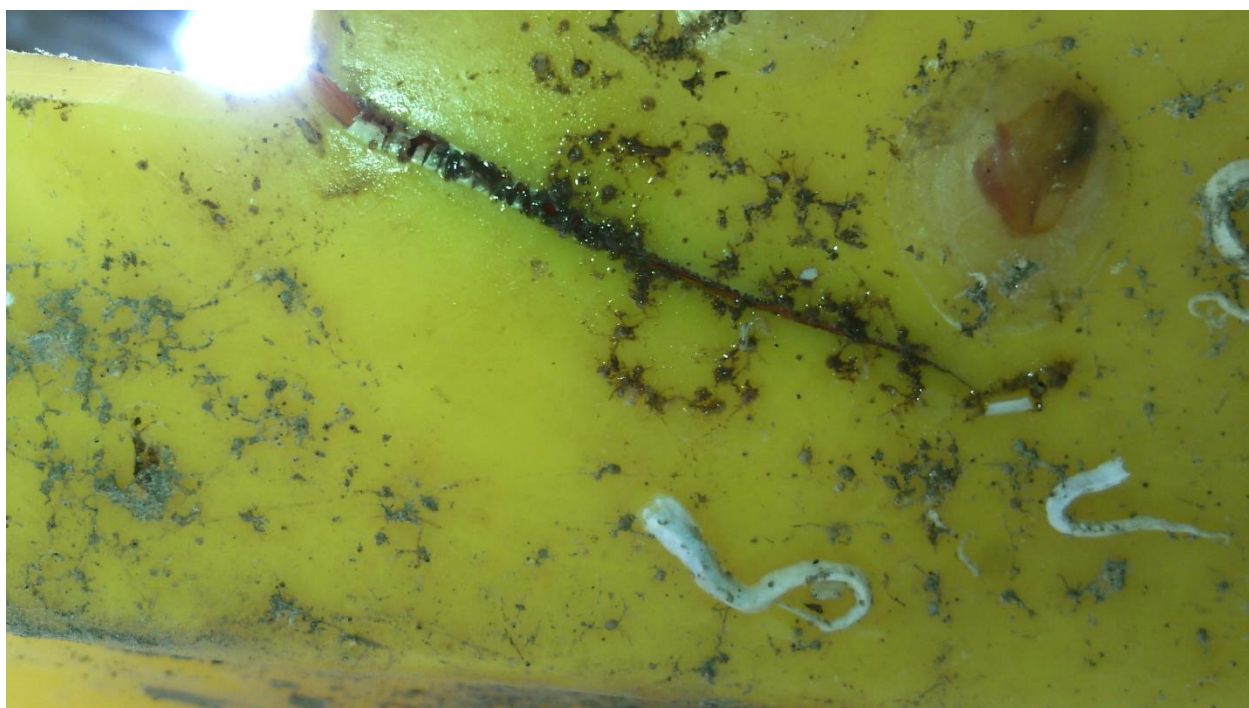
Εικόνα 3: Ρωγμή στη φλάντζα στερέωσης του ιστού της σημαδούρας.

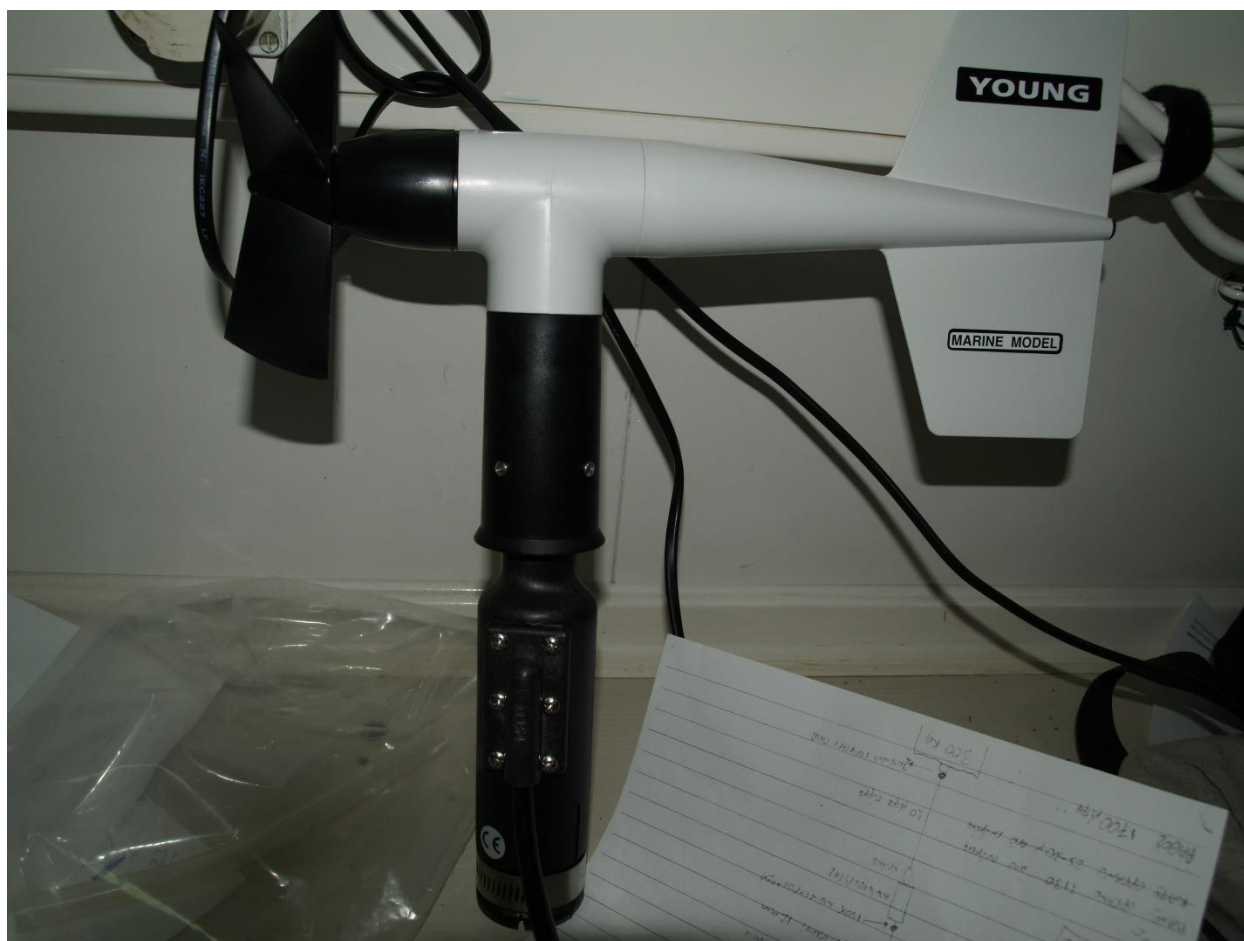
Εικόνα 4: Ανεμόμετρο της εταιρείας R. M. Young.

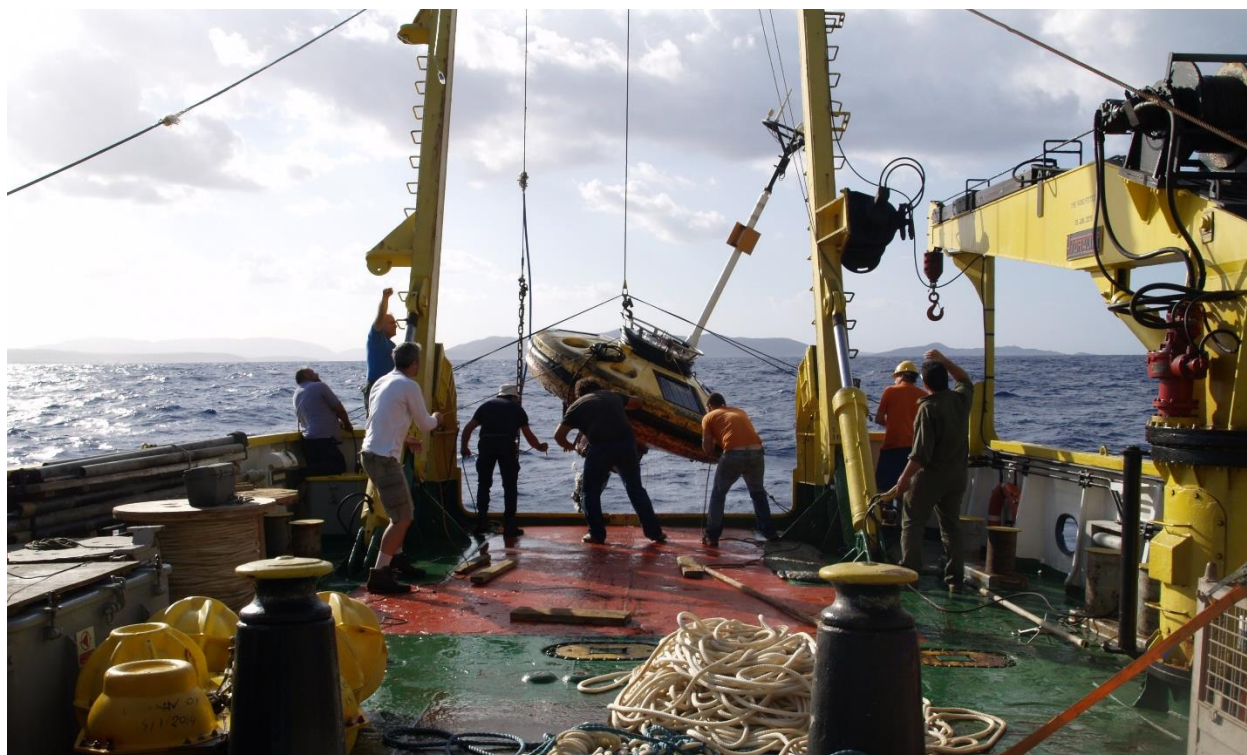
Εικόνα 6: Η ανέλκυση της σημαδούρας της Πύλου.

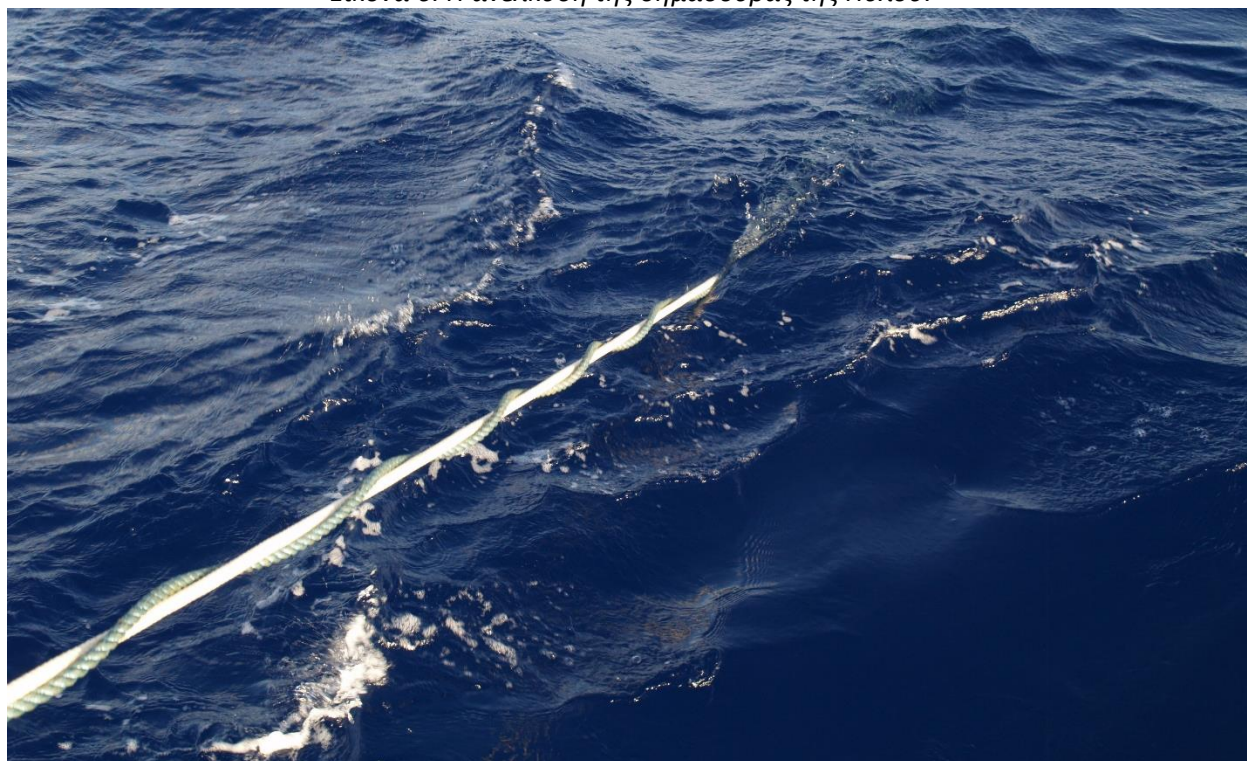
Εικόνα 7: Σχηματισμός βιρίνων κατά την ανέλκυση.

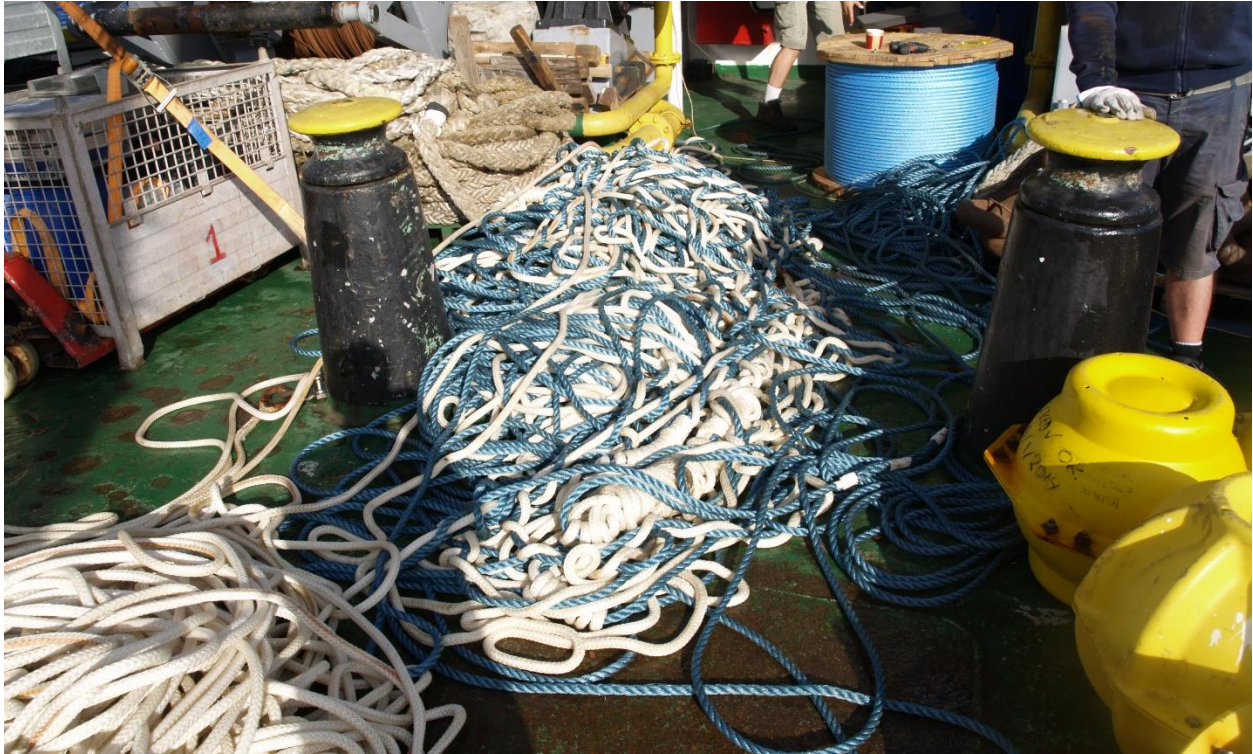
Εικόνα 8: Σχοινιά με βιρίνες.

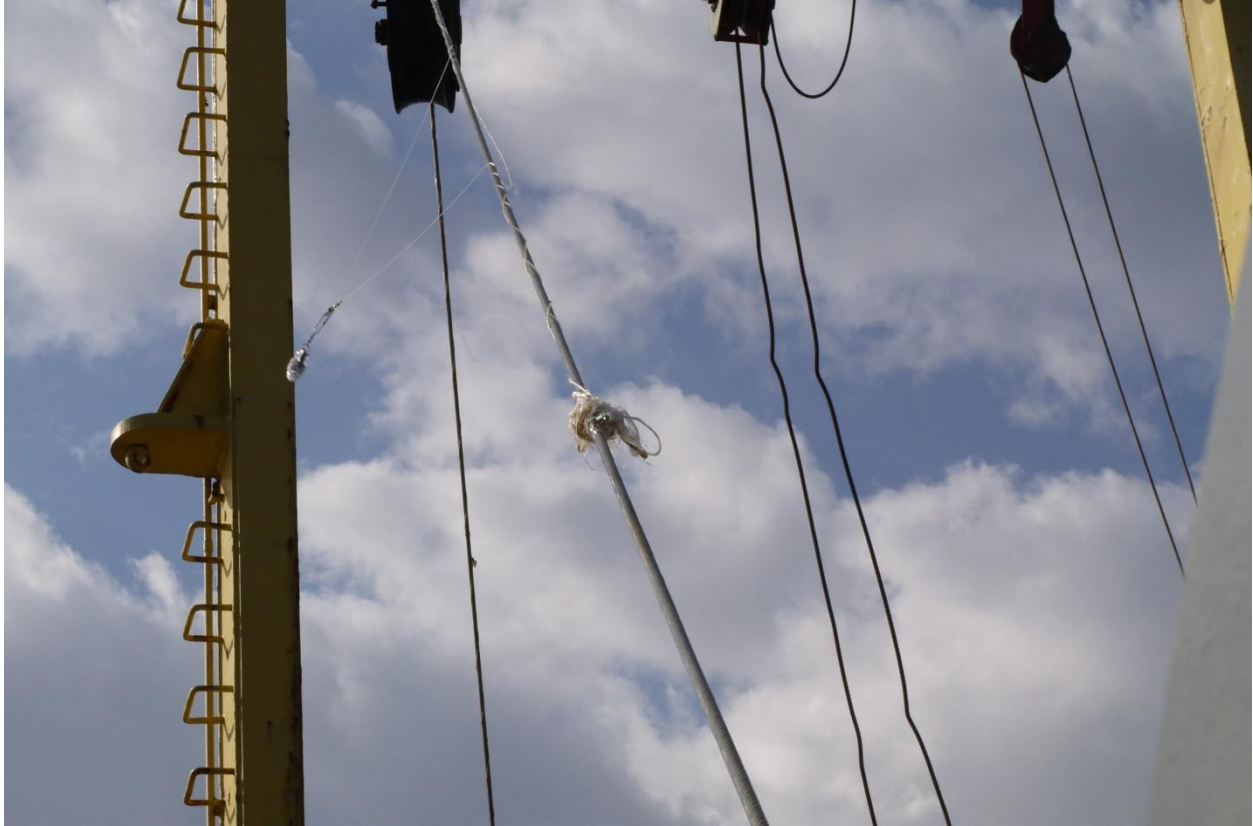
Κατά τη διάρκεια της ανάσυρσης επίσης διαπιστώθηκε ότι το επαγωγικό καλώδιο ήταν μπερδεμένο με παραγάδια των τοπικών αλιέων (Εικόνα 9) αλλά ευτυχώς δεν είχε πάθει κάποια ιδιαίτερη ζημιά. Ακόμα, διαπιστώθηκε ότι ο αισθητήρας των 25m είχε φύγει από τη θέση του και είχε πέσει πάνω στον αισθητήρα των 50m. Πιθανές αιτίες είναι είτε η χαλάρωση του σφιγκτήρα του οργάνου είτε το μπλέξιμο του αισθητήρα με δίχτυα ή παραγάδια τα οποία τον τράβηξαν και τον έβγαλαν από τη θέση του.

Εικόνα 9: Το επαγωγικό καλώδιο της σημαδούρας της Πύλου μπερδεμένο με παραγάδι.

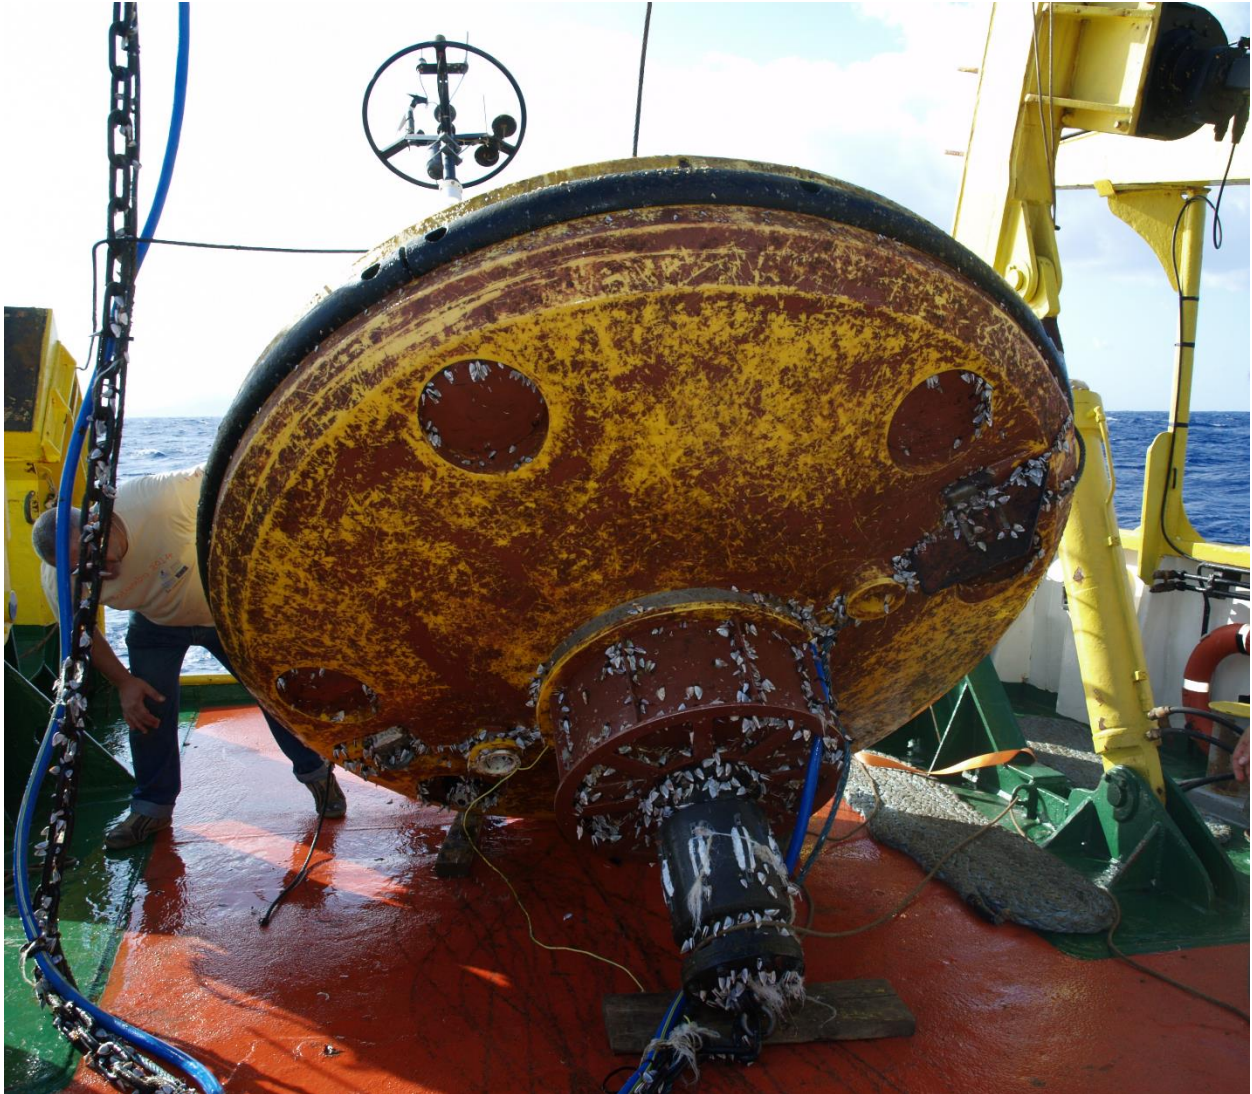
Εικόνα 10: Biofouling στους πλωτήρες της σημαδούρας της Πύλου.

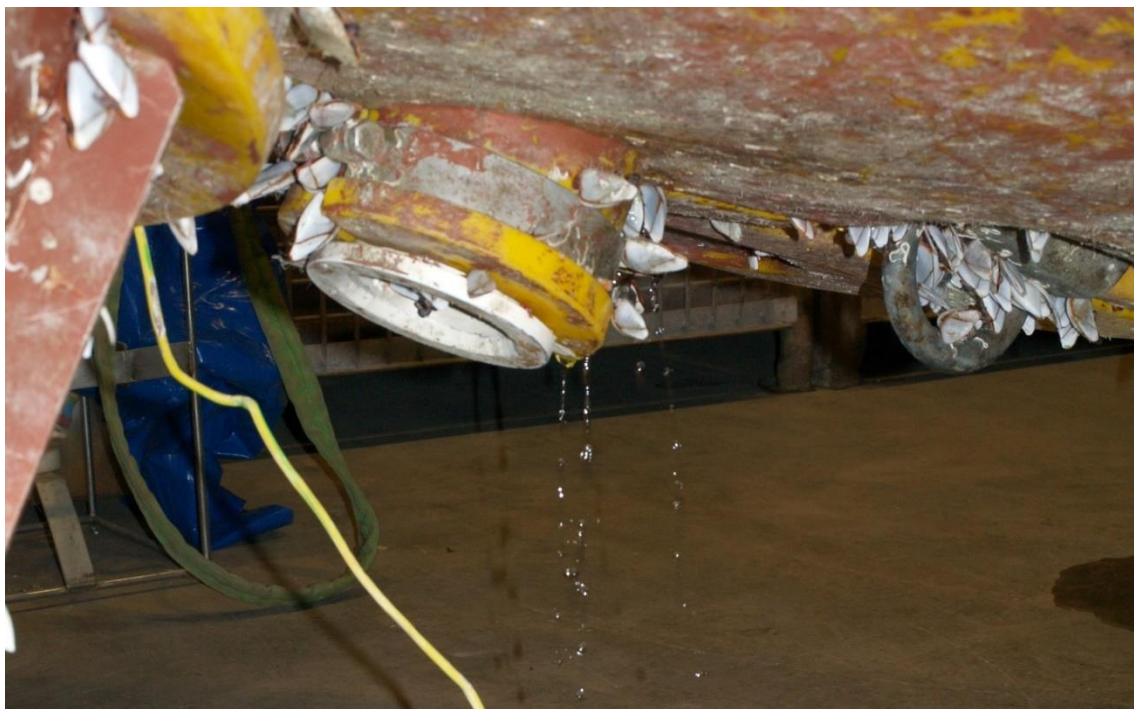
Εικόνα 11: Διαρροή από ρωγμή στον πλωτήρα της σημαδούρας της Πύλου.

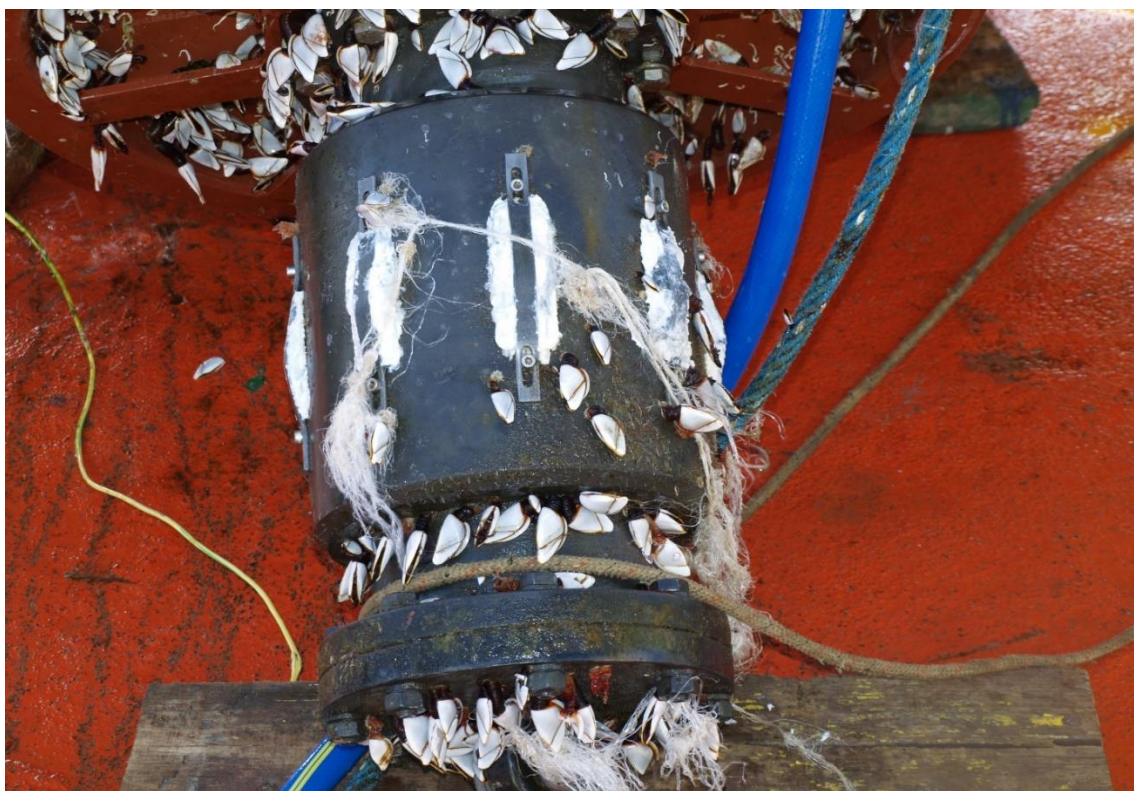
Ένα άλλο βασικό εξάρτημα το οποίο ελέγχεται κάθε φορά είναι τα ανόδια. Ανήκουν στην κατηγορία των εξαρτημάτων τα οποία θυσιάζονται σε κάθε πόντιση. Η μάζα τους μειώνεται σημαντικά μέσα σε μερικούς μήνες (8+) οπότε και είναι επιβεβλημένη η αντικατάστασή τους. Αυτά τοποθετούνται σε διάφορα σημεία κάτω από το δοχείο της σημαδούρας, στις συστοιχίες των σφαιρών πλεύσης και στους απελευθερωτές με σκοπό την παρεμπόδιση της οξειδωσής τους (Εικόνα. 12).

Εικόνα 12: Διαβρωμένα ανόδια στο αντίβαρο της δεξαμενής μετά από ανάσχυση της σημαδούρας της Πύλου.

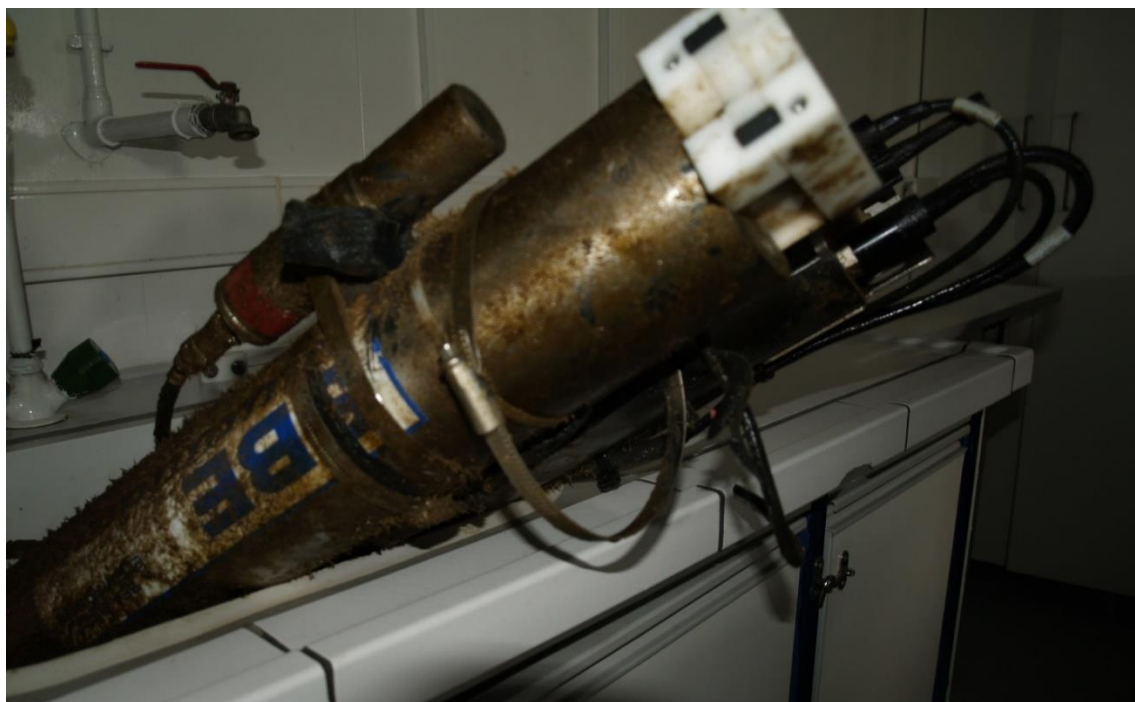
Τέλος, διαπιστώθηκαν αρκετές φθορές στους υποβρύχιους αισθητήρες. Στους πιο ρηχούς υπήρχε μεγάλη κάλυψη από biofouling (Εικόνα 13). Υπήρχαν εκτεταμένες φθορές όσον αφορά τα καλώδια σύνδεσης και τροφοδοσίας των CT καθώς και των αισθητήρων χλωροφύλλης και διαλελυμένου οξυγόνου, οι οποίοι είναι προσαρμοσμένοι πάνω σε κάποιους CT (Εικόνα 14). Οι φθορές πολλές φορές μπορούν να αποκατασταθούν με κόλληση των κομμένων καλωδίων και μόνωσή τους με χρήση λαστιχοταινίας και μονωτικής ταινίας. Στην περίπτωση που δεν μπορούν να επισκευαστούν, τα καλώδια αντικαθίστανται με καινούρια. Επίσης, υπήρχαν χτυπήματα στο περίβλημα κάποιων από αυτούς, που αποτελεί άλλη μία ένδειξη του ότι μπλεχτήκαν σε δίκτυα ή παραγάδια και τραβήχτηκαν από κάποιο παραπλέον αλιευτικό σκάφος. Κατά πάσα πιθανότητα αυτή ήταν και η αιτία απώλειας ενός εκ των αισθητήρων χλωροφύλλης (Εικόνα 15). Ακόμα, κατά τη διαδικασία συλλογής των δεδομένων από τους CT, υπήρχε σοβαρό πρόβλημα επικοινωνίας με ορισμένους από αυτούς.

Εικόνα 13: Βiofouling σε αισθητήρα CTD SBE 16, ο οποίος φέρει αισθητήρα οξυγόνου της AANDERAA (Πύλος).

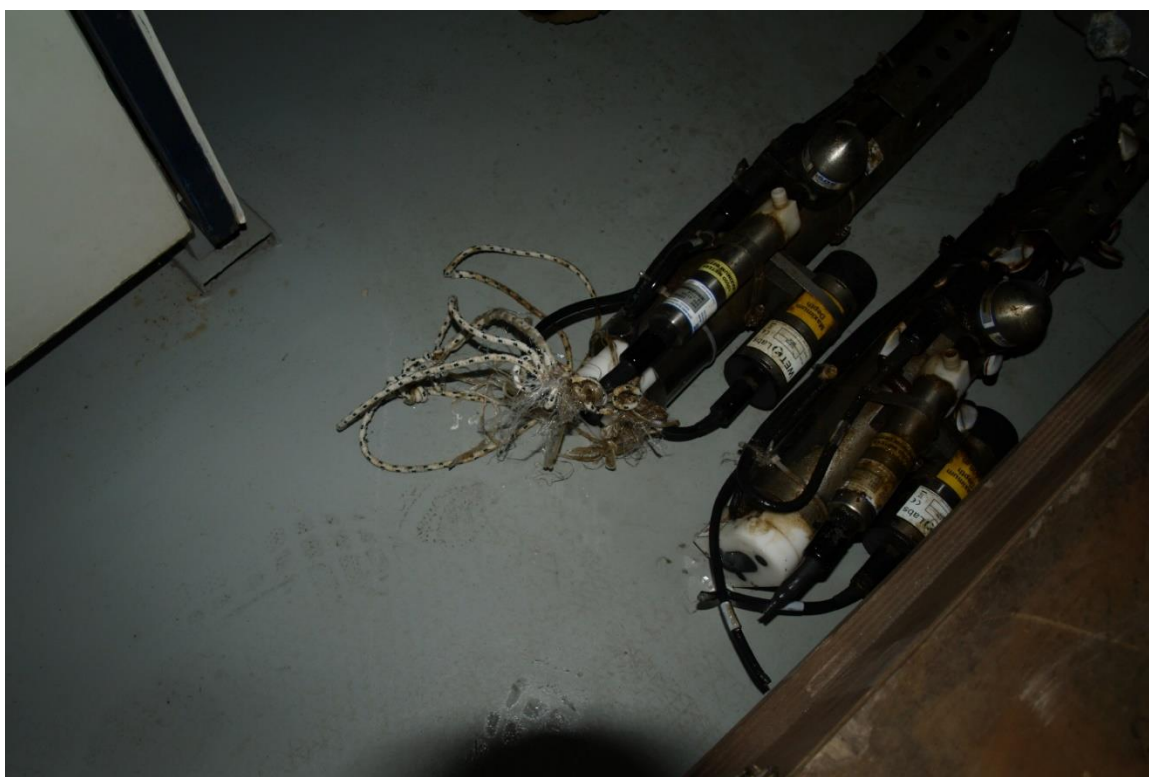
Εικόνα 14: Φθορές σε καλώδια αισθητήρων SBE 16 από πετονιές (Πύλος).

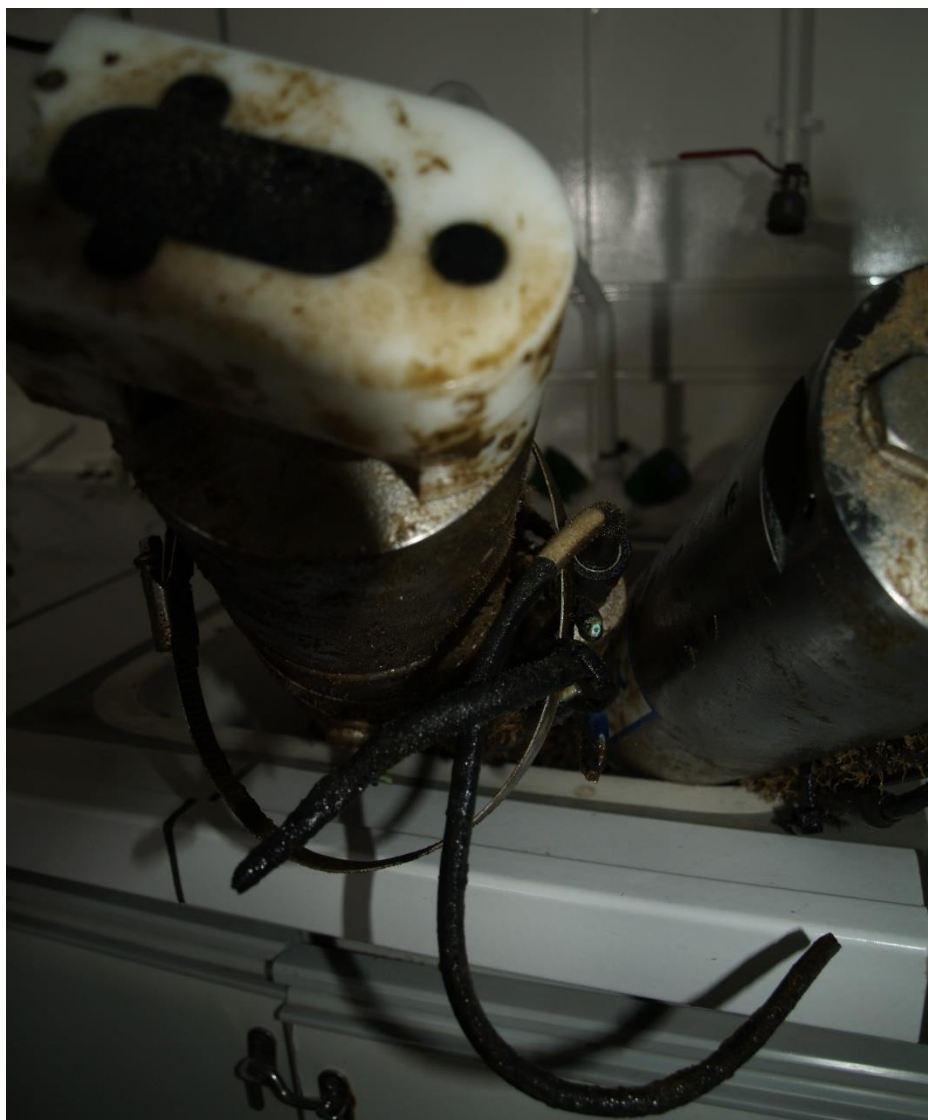
Εικόνα 15: Ο αισθητήρας CTD από τον οποίο χάθηκε ο αισθητήρας χλωροφύλλης (Πύλος). Διακρίνεται καθαρά ο δακτύλιος συγκράτησης του αισθητήρα και τα κομμένα καλώδια σύνδεσης.

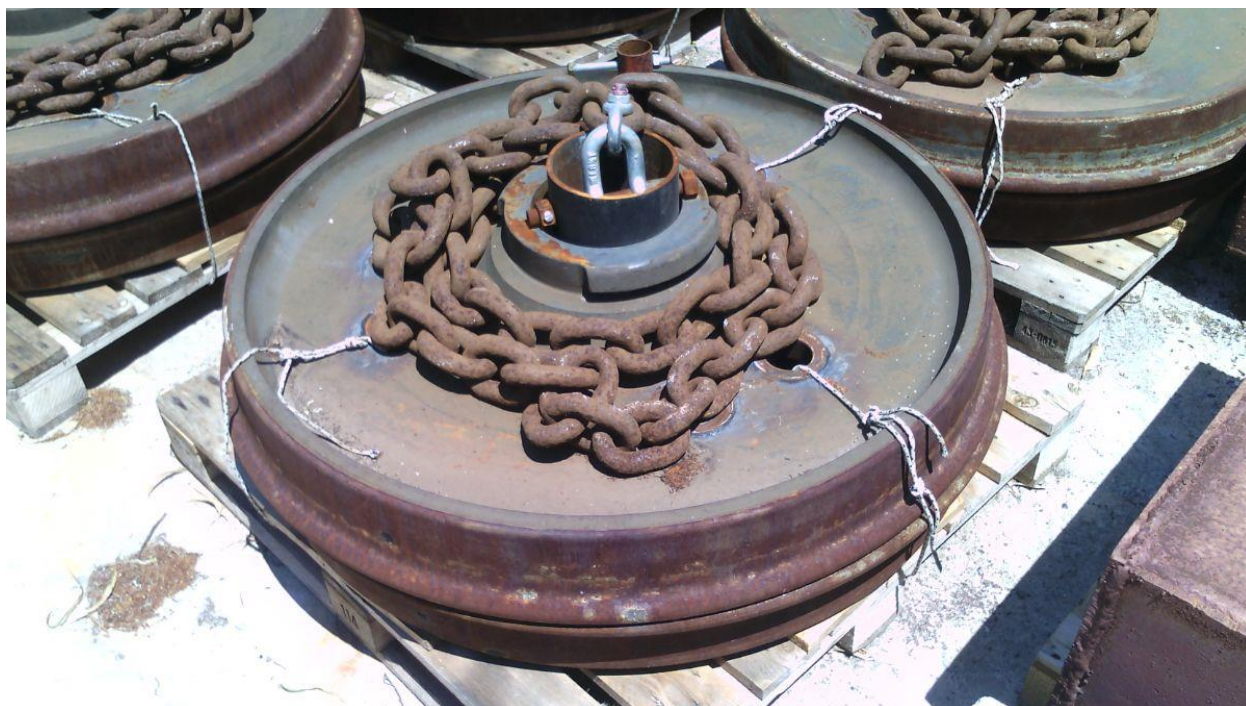
Στη συνέχεια, στις 09/03/2017 έγινε η παραλαβή των βαρών αγκύρωσης. Αυτά αποτελούταν κυρίως από ρόδες τρένων κατάλληλα στερεωμένων μεταξύ τους (Εικόνα 16). Παρελήφθησαν 3 βάρη των 900kg και 7 βάρη των 1200kg.

Εικόνα 16: Βάρη αγκύρωσης από ρόδες τρένων.

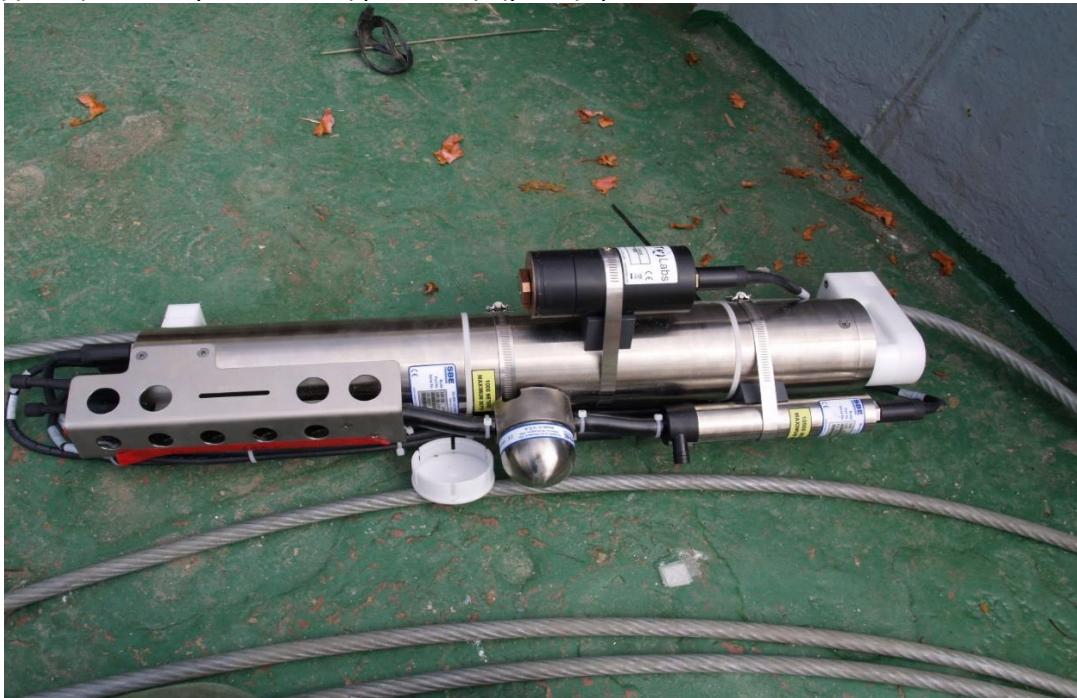
- 4 νέοι αισθητήρες CTD τύπου SBE 16 (Εικόνα 17). Οι αισθητήρες αυτοί αντικαθιστούν τους παλιούς του ίδιου τύπου, από τους οποίους κάποιοι δε μετρούσαν πίεση. Διαθέτουν καινούριο firmware, το οποίο προσφέρει βελτιωμένη συμβατότητα με τους dataloggers τελευταίας γενιάς τύπου Wavesense 3. Επίσης, διαθέτουν μία επιπλέον ψηφιακή είσοδο για σύνδεση με αισθητήρα οξυγόνου τύπου SBE 63.

Εικόνα 17: Αισθητήρας CTD τύπου SBE 16 plus IM V2 της SEABIRD στο αγκυροβόλιο της σημαδούρας του Άθω.

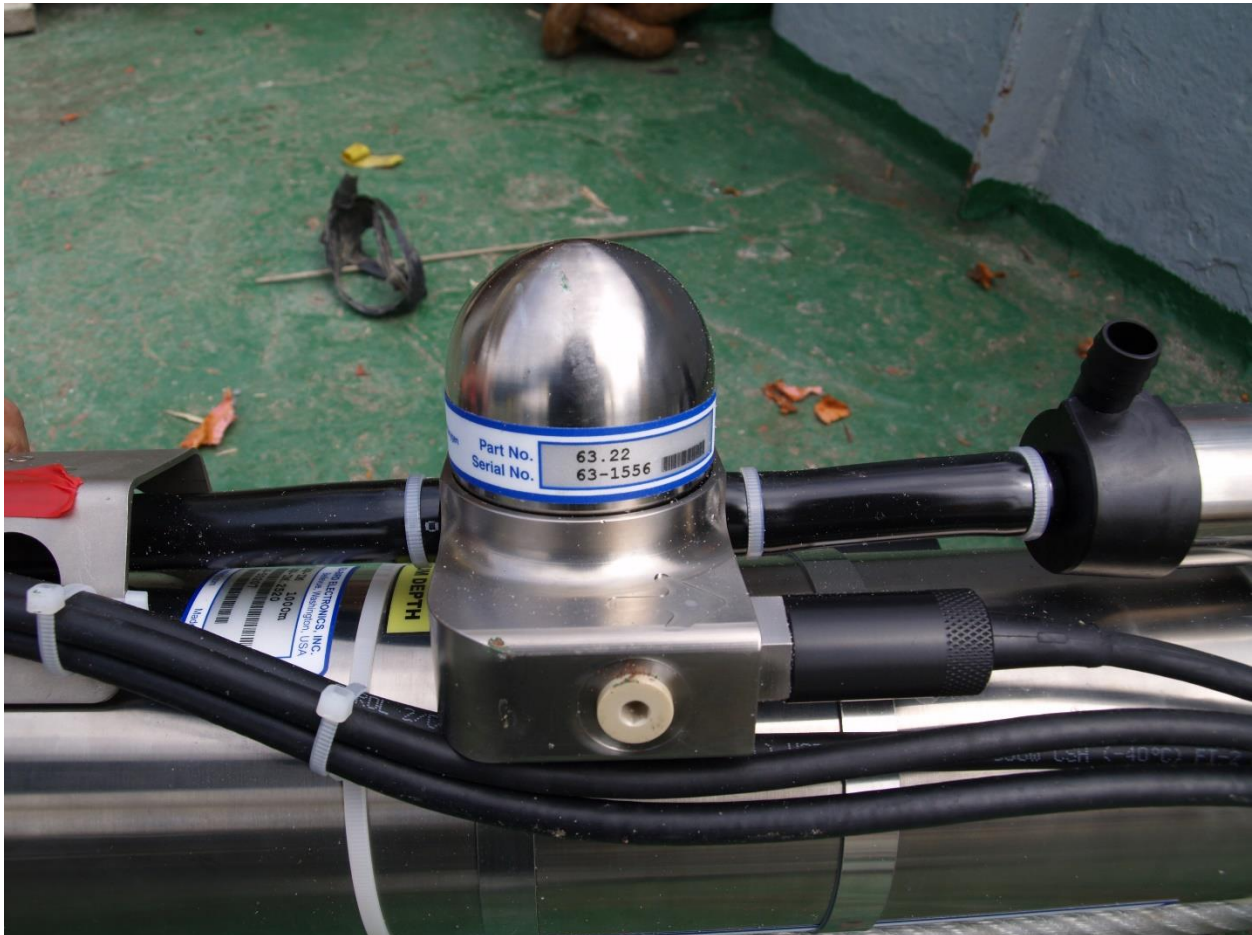
- 4 οπτικοί αισθητήρες οξυγόνου τύπου SBE 63 (Εικόνα 18). Οι αισθητήρες αυτοί συνδέονται αποκλειστικά με τους προαναφερθέντες αισθητήρες CTD τύπου SBE 16. Δεν υπήρχαν τέτοιοι αισθητήρες στη θέση Άθως.

Εικόνα 18: Οπτικός αισθητήρας οξυγόνου τύπου SBE 63 της εταιρείας SEABIRD πάνω σε SBE 16 της σημαδούρας του Άθω.

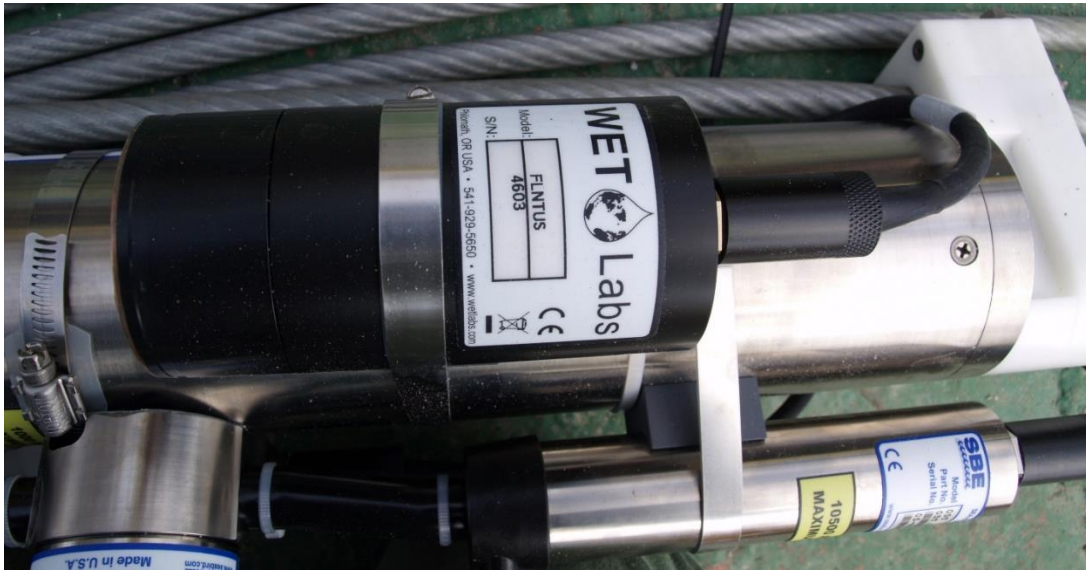
Εικόνα 19: Οπτικός αισθητήρας χλωροφύλλης – θολερότητας, ECO FLNTU της εταιρείας WET Labs τοποθετημένος σε SBE 16 της σημαδούρας του Άθω.

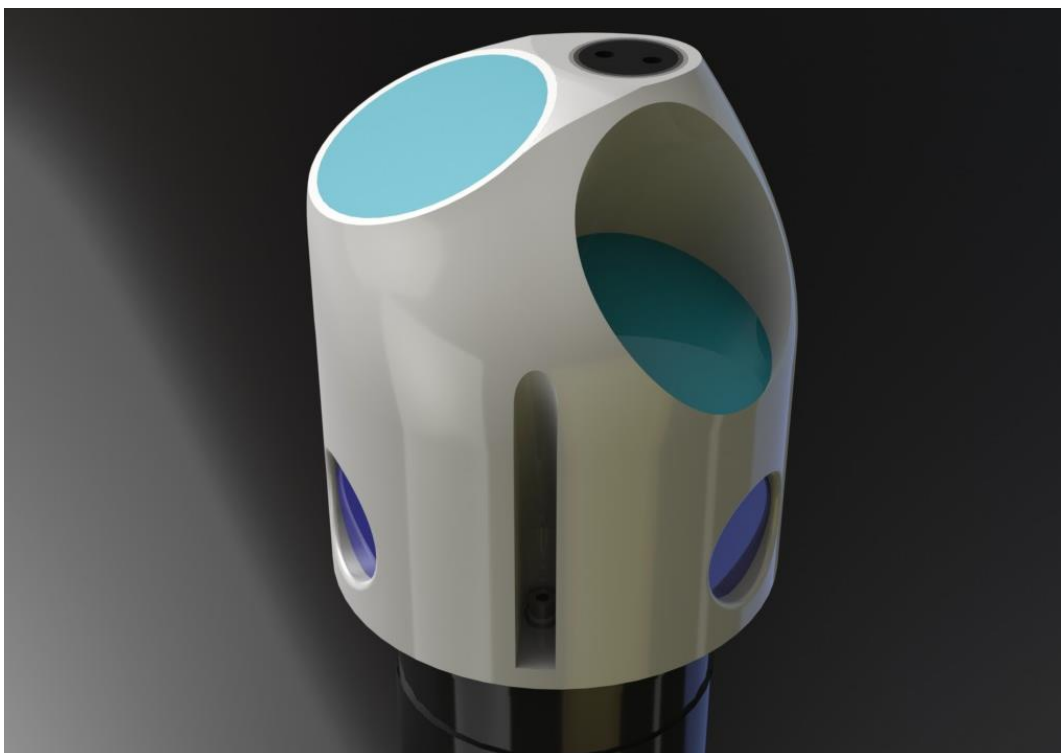
Εικόνα 21: Ρευματογράφος τύπου Aquadorr 600kHz της εταιρείας NORTEK.

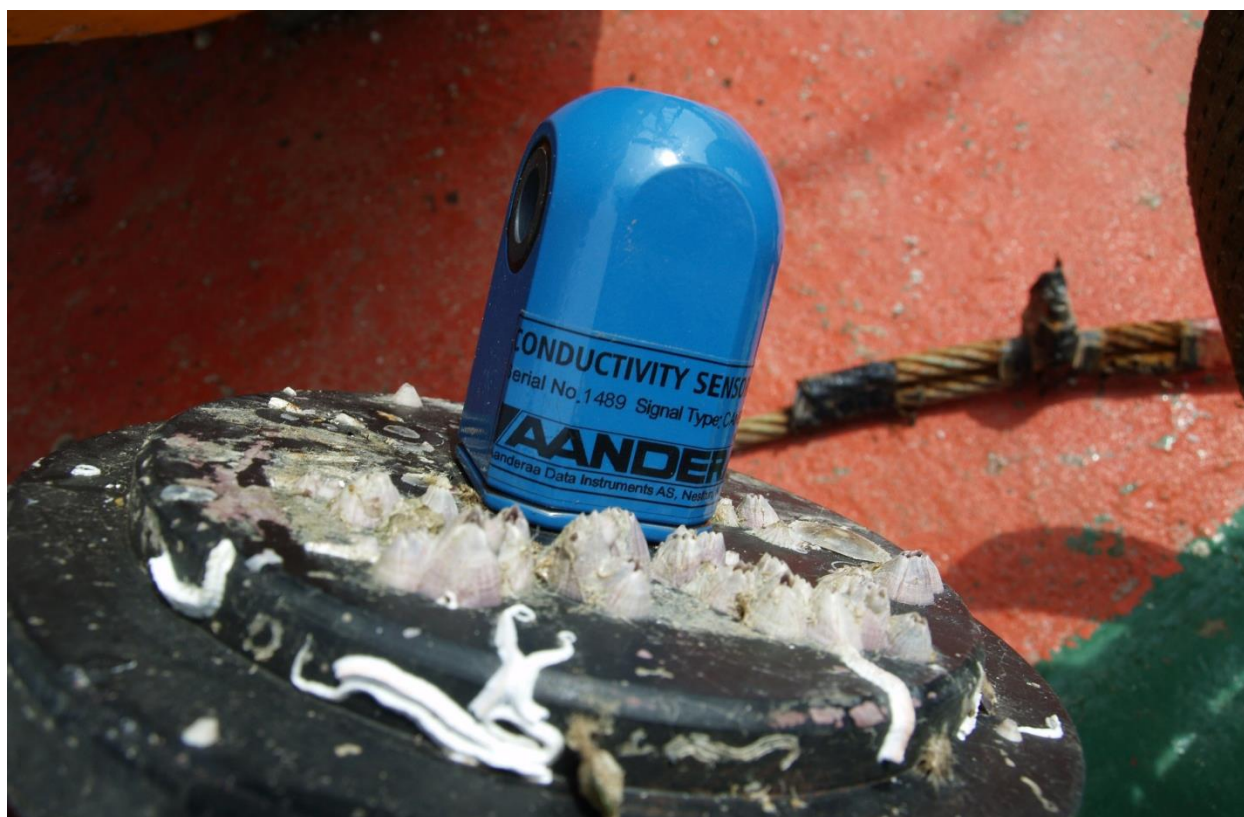
Εικόνα 22: Αισθητήρας CT 4319 της εταιρείας AANDERAA τοποθετημένος στη σημαδούρα του Άθω.

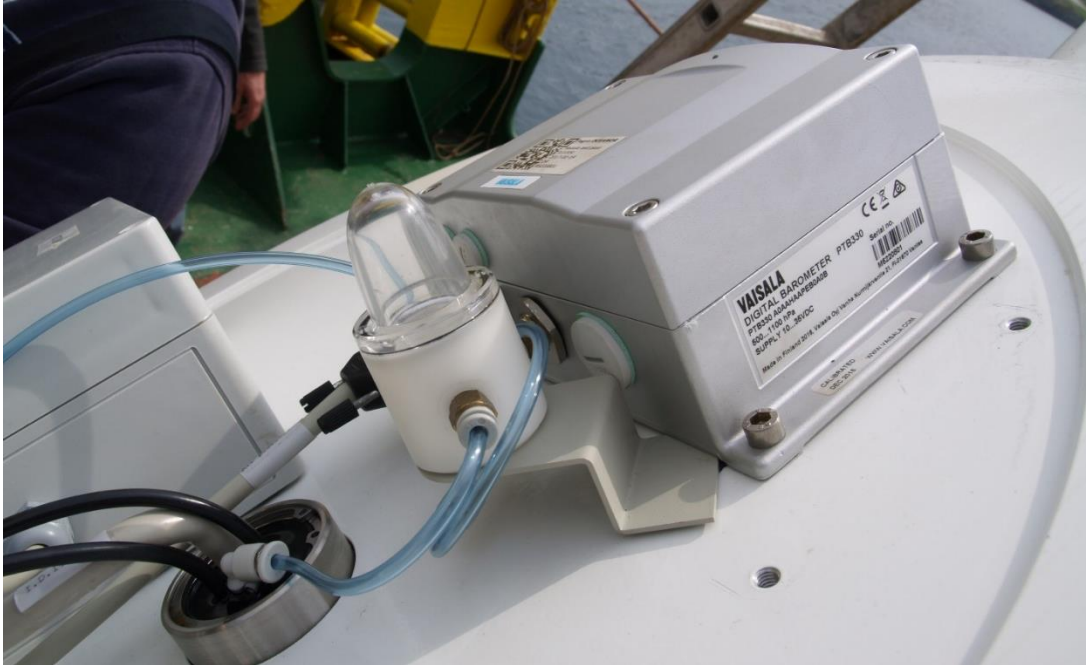
- 1 νέο ψηφιακό βαρόμετρο PTB 330 της εταιρείας VAISALA (Εικόνα 23). Οι νέοι αισθητήρες έχουν οθόνη LCD με ακόμα περισσότερες πληροφορίες σε σχέση με τους προηγούμενους ψηφιακούς.

Εικόνα 23: Ψηφιακό βαρόμετρο PTB 330 της εταιρείας VAISALA τοποθετημένο στη σημαδούρα του Άθω.

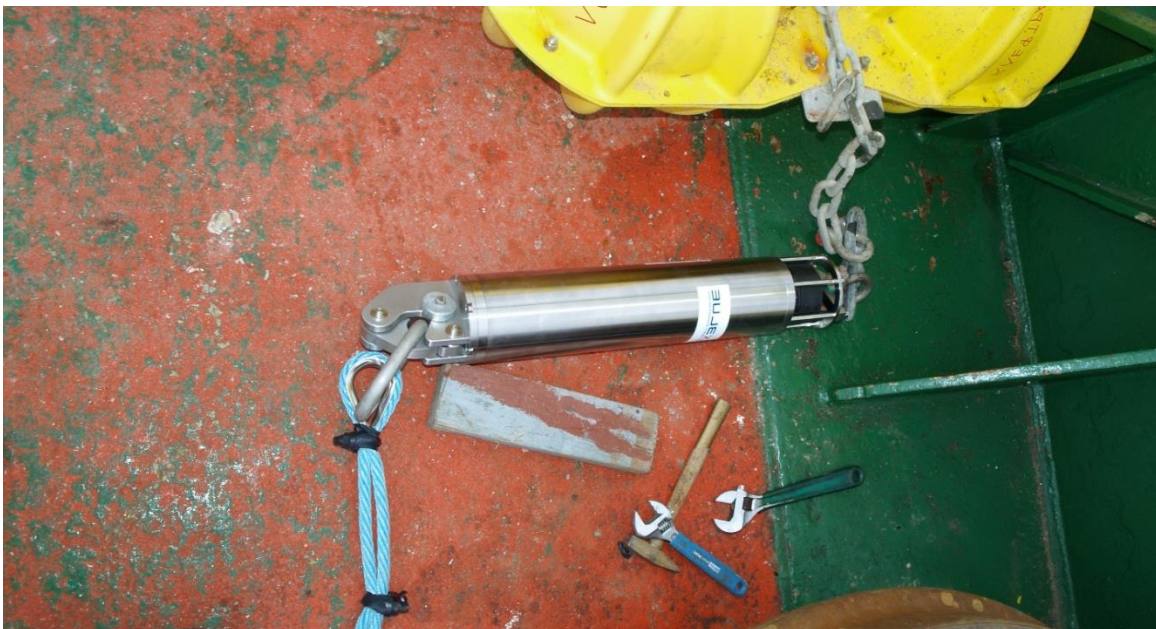
Εικόνα 24: Απελευθερωτής τύπου iXblue OCEANO 2500 τοποθετημένος στο αγκυροβόλιο της σημαδούρας του Άθω.

Εκτός των παραπάνω αναβαθμίσεων έγινε και αντικατάσταση φθαρμένου εξοπλισμού από καινούριο του ίδιου τύπου, όπως ένας ηλιακός συλλέκτης, το επαγωγικό καλώδιο, ένας καινούριος απελευθερωτής (Εικόνα 24) καθώς και καινούριο βάρος (Εικόνα 25).
