**«ΕΦΑΡΜΟΓΗ ΟΛΟΚΛΗΡΩΜΕΝΟΥ ΠΡΟΓΡΑΜΜΑΤΟΣ ΠΑΡΑΚΟΛΟΥΘΗΣΗΣ ΘΑΛΑΣΣΙΩΝ  
ΥΔΑΤΩΝ»  
«GR02- ΟΛΟΚΛΗΡΩΜΕΝΗ ΔΙΑΧΕΙΡΙΣΗ ΘΑΛΑΣΣΙΩΝ ΚΑΙ ΕΣΩΤΕΡΙΚΩΝ ΥΔΑΤΩΝ»  
ΧΡΗΜΑΤΟΔΟΤΙΚΟΣ ΜΗΧΑΝΙΣΜΟΣ ΕΥΡΩΠΑΙΚΟΥ ΟΙΚΟΝΟΜΙΚΟΥ ΧΩΡΟΥ  
(ΧΜ ΕΟΧ) 2009-2014**

| <b>Τίτλος Παραδοτέου</b> | Αναβάθμιση επιλεγμένων σταθμών παρακολούθησης με την προσθήκη νέων αισθητήρων – Επέκταση της καταγραφικής ικανότητας του δικτύου |
| <b>Υποέργο/Αριθμός Παραδοτέου</b> | <b>5 / 5.3</b> |

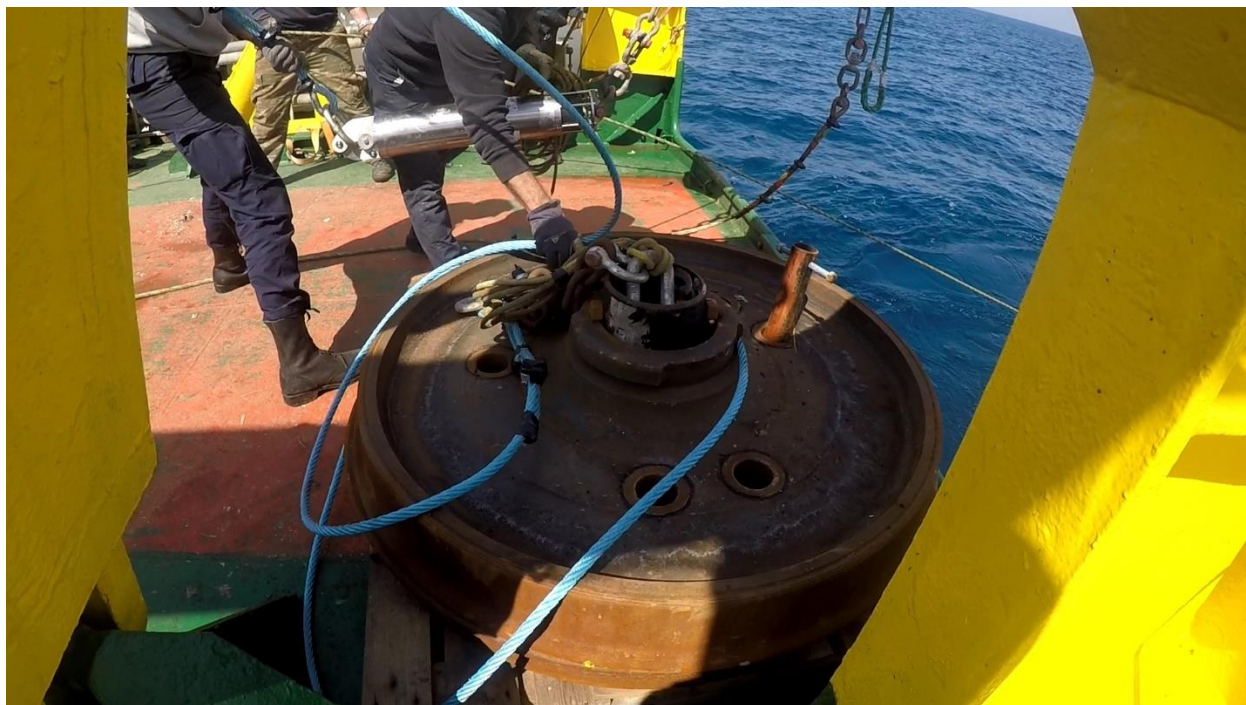
Εικόνα 25: Καινούριο βάρος στο αγκυροβόλιο της σημαδούρας του Άθω.

Εκτός των παραπάνω αναβαθμίσεων έγινε και αντικατάσταση φθαρμένου εξοπλισμού από καινούριο του ίδιου τύπου, όπως ένας ηλιακός συλλέκτης, το επαγωγικό καλώδιο, ένας καινούριος απελευθερωτής (Εικόνα 24) καθώς και καινούριο βάρος (Εικόνα 25).

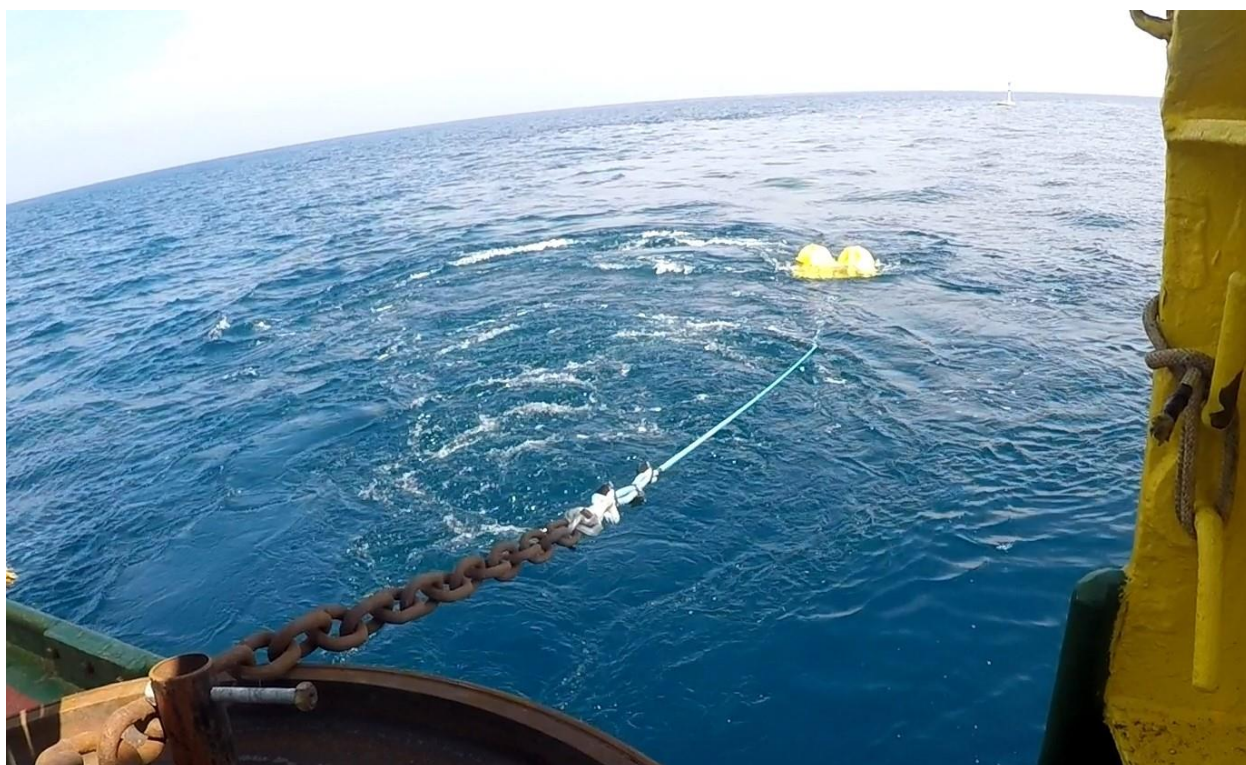
Εικόνα 26: Διαδικασία πόντισης της σημαδούρας του Άθω.

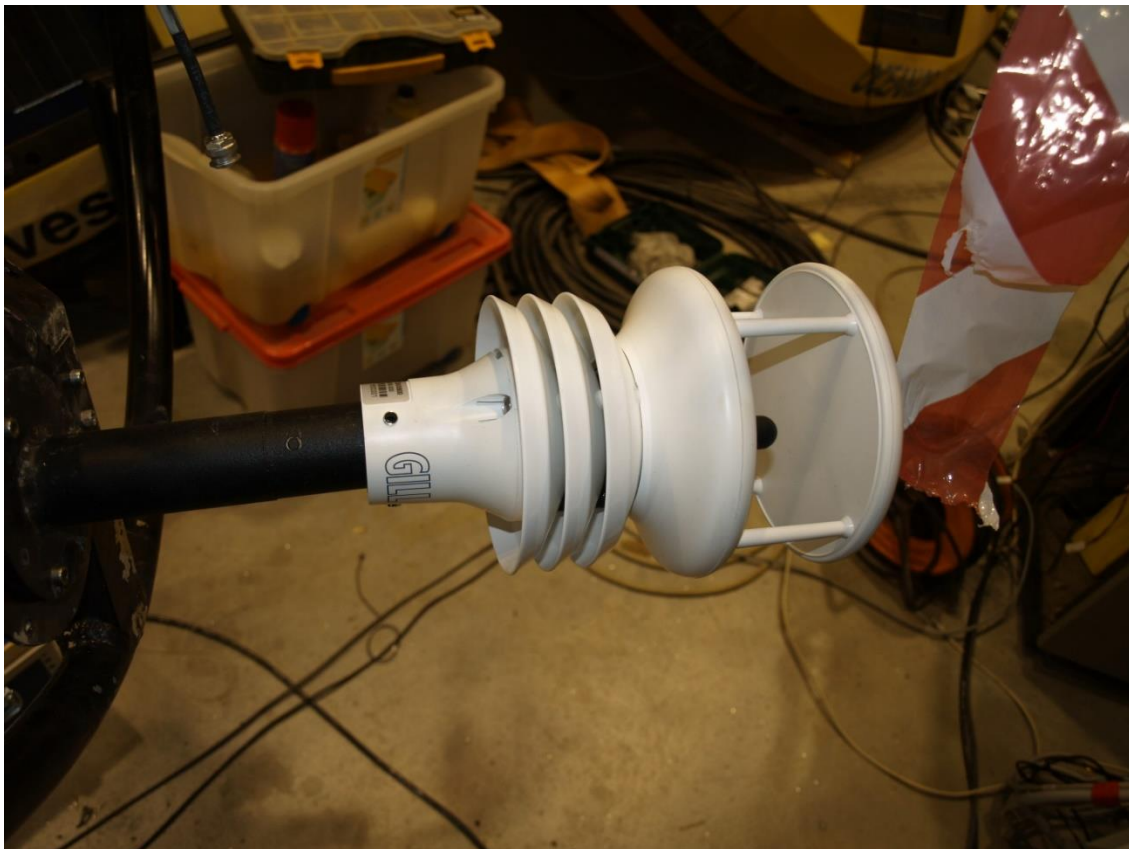
Εικόνα 27: Μετεωρολογικός σταθμός GMX600 της εταιρείας GILL τοποθετημένος στον ιστό της σημαδούρας της Μυκόνου.

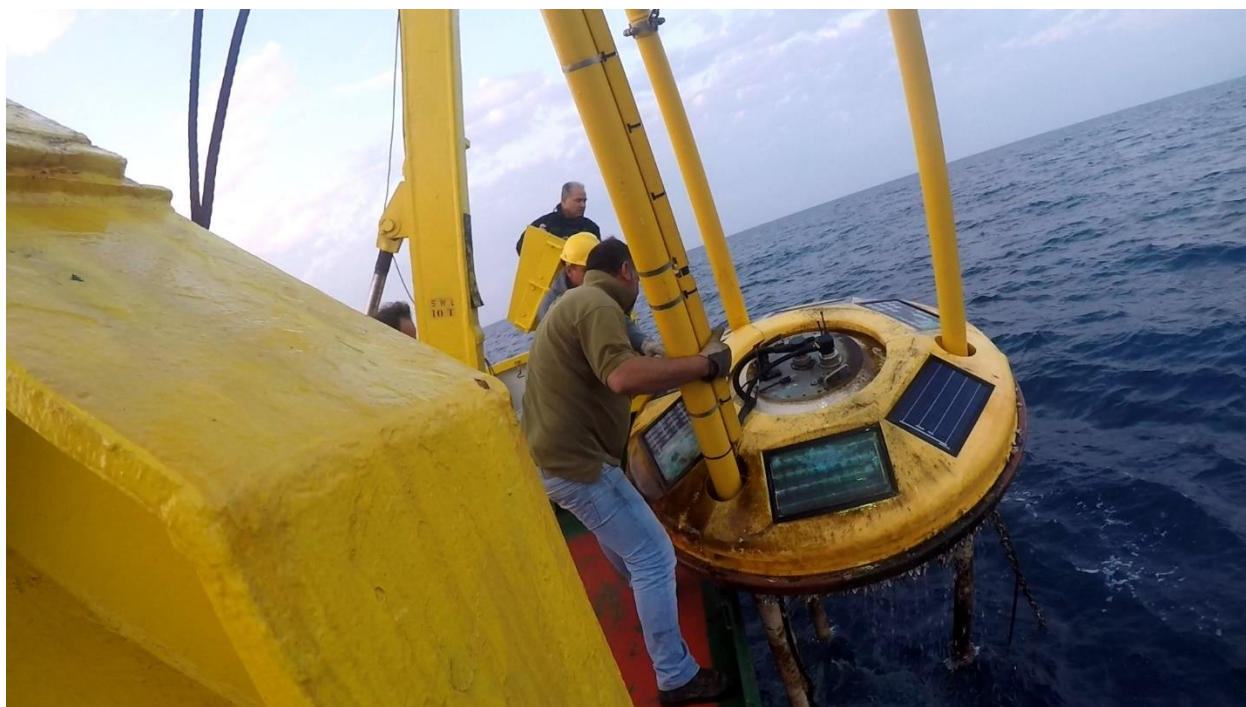
Επόμενος προορισμός μετά τη Μύκονο ήταν η θέση Τρυπητή, στην παράκτια ζώνη του Ηρακλείου στην Κρήτη. Στις 05/04/2017 και ώρα 20:20 ολοκληρώθηκε επιτυχώς η ανέλκυση της σημαδούρας. Υπήρχε συγκεντρωμένο αρκετό biofouling στον πλωτήρα ενώ οπτικά φαίνονται σίγουρα κατεστραμμένοι οι 3 από τους 6 ηλιακούς συλλέκτες (Εικόνα 29).

Εικόνα 29. Ανέλκυση της σηματοδούρας από τη θέση Τρυπητή.

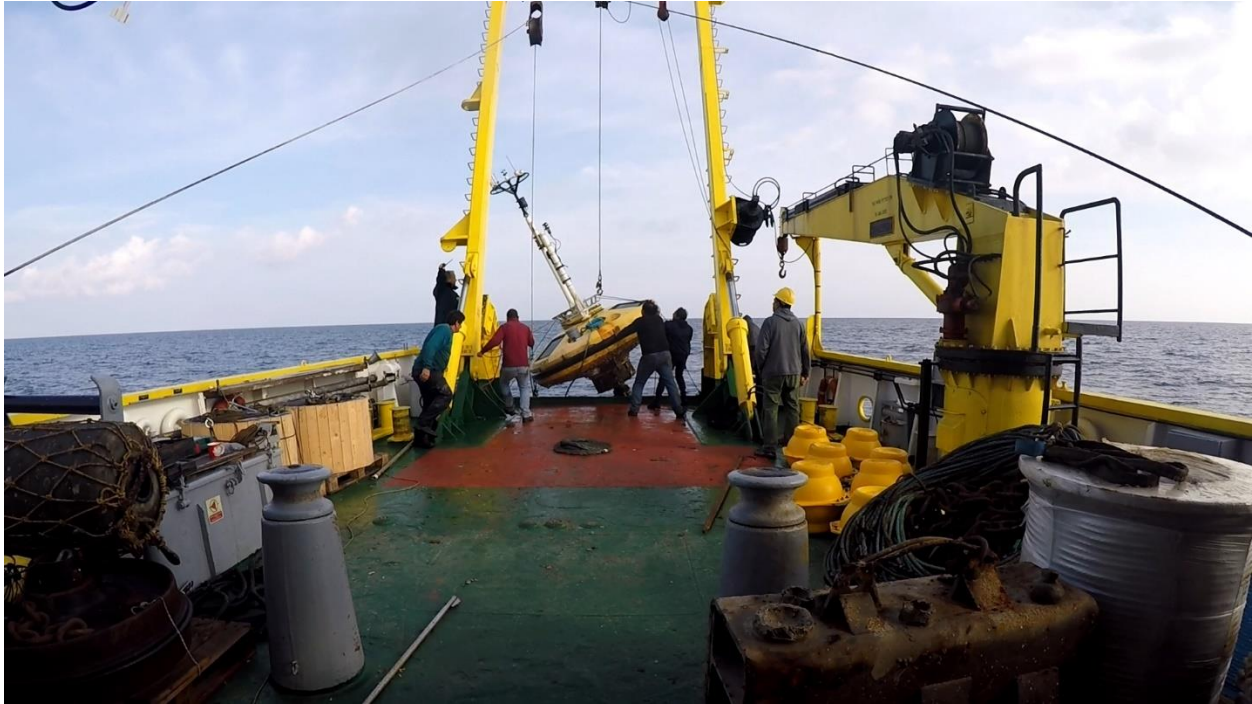
Αφού αφαιρέθηκαν οι αισθητήρες, έγινε η απελευθέρωση του αγκυροβολίου στις 7:15. Στις 9:10 ολοκληρώθηκε επιτυχώς η ανέλκυση της σημαδούρας (Εικόνα 31). Κατόπιν ξεκίνησαν οι εργασίες επισκευής των δύο πλωτών μετρητικών σταθμών.

Εικόνα 31: Ανέλκυση της σημαδούρας E1M3A.

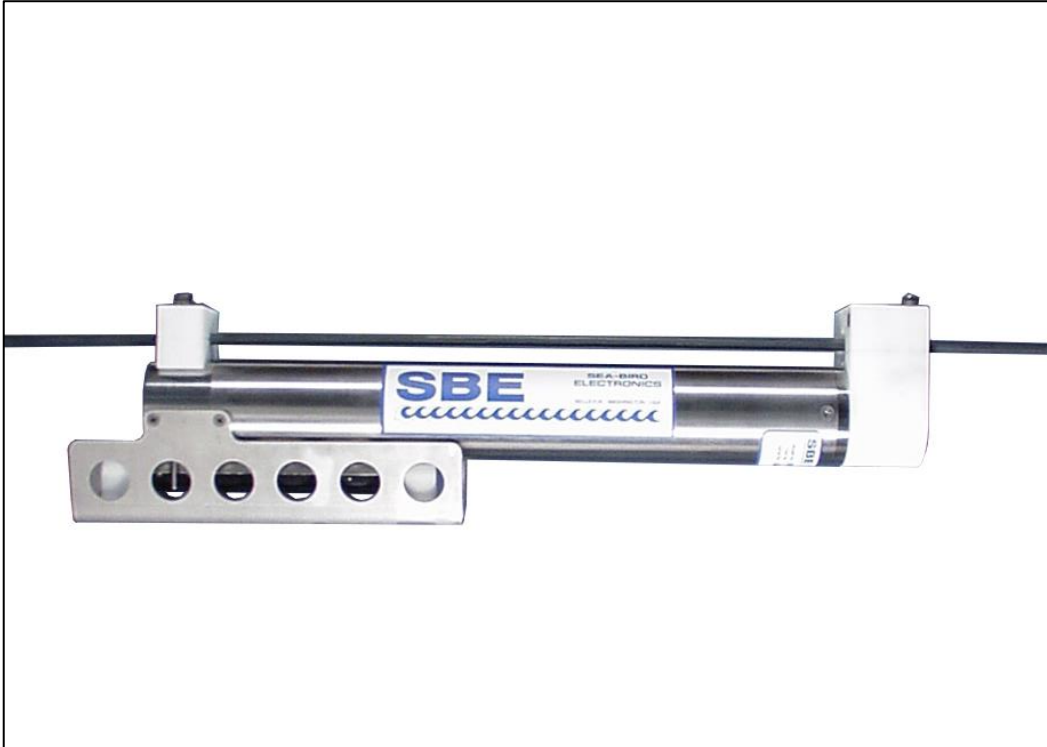
Εικόνα 32: Αισθητήρας CTD τύπου SBE 37 IM MicroCAT της εταιρείας SEABIRD.

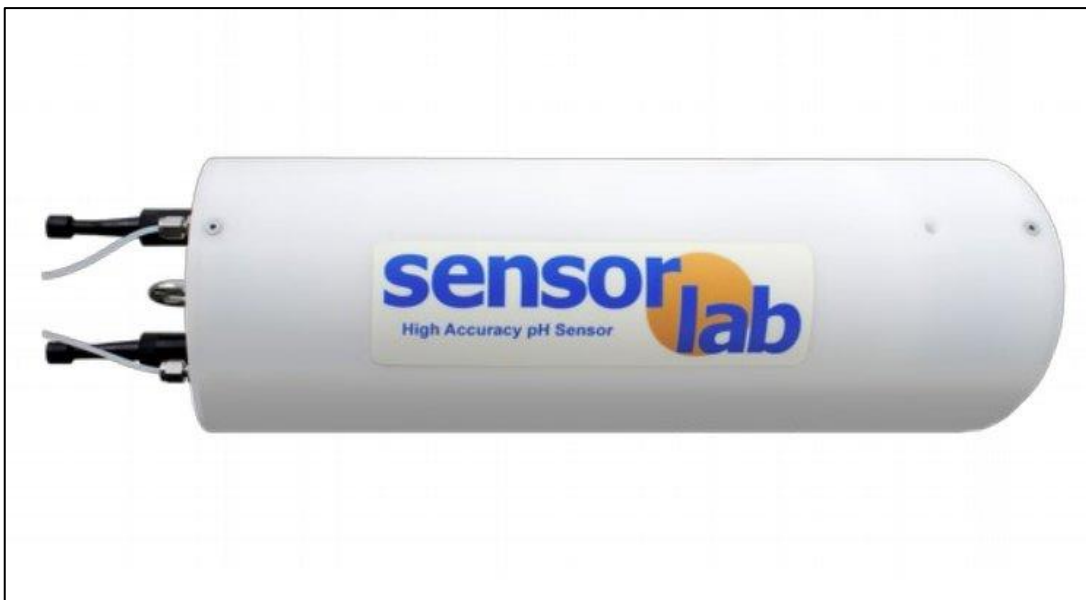
Εικόνα 33: Αισθητήρας pH τύπου SP200-SM της εταιρείας Sensor Lab.

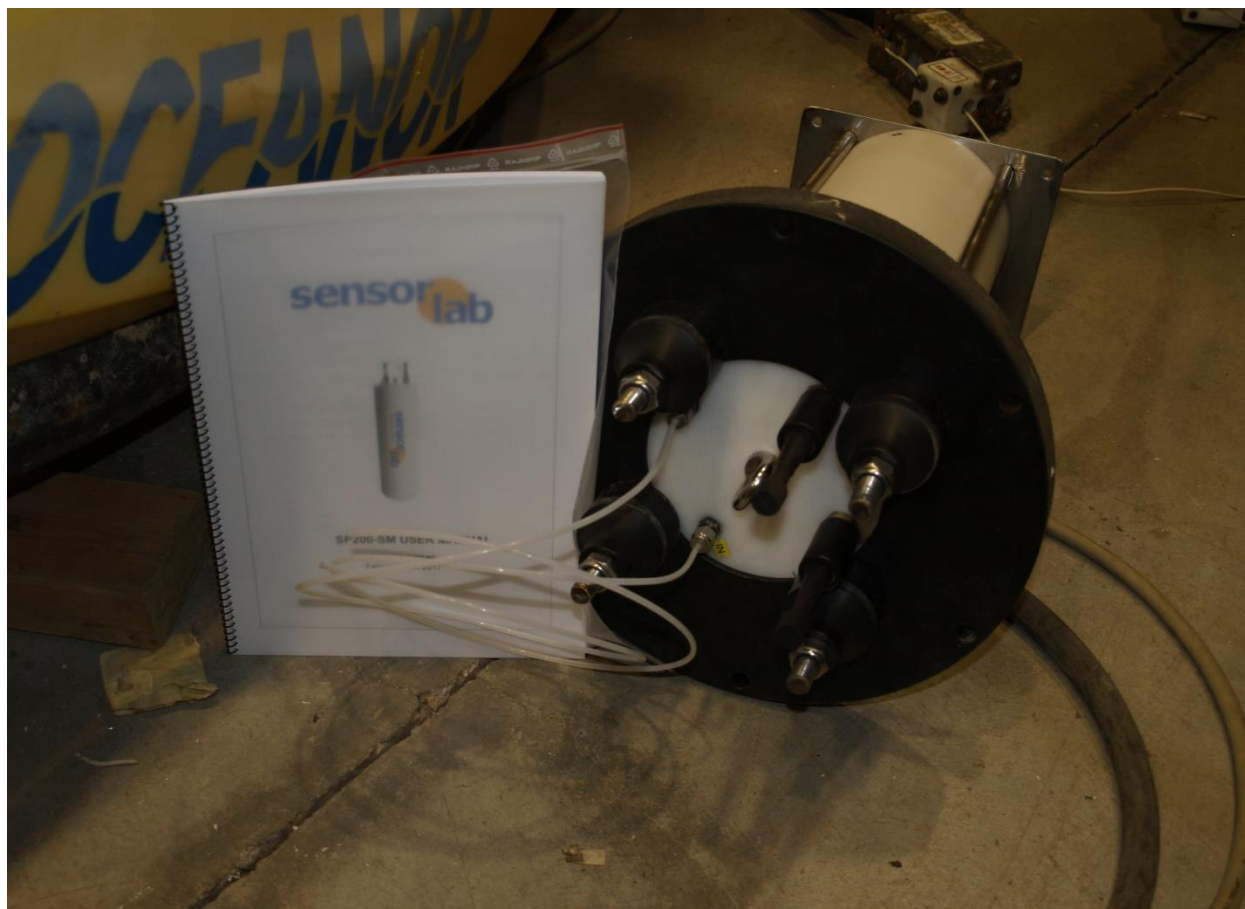
Εικόνα 34: Ο αισθητήρας pH, SP200-SM συναρμολογημένος με τον κατάλληλο προσαρμογέα για τοποθέτηση σε πλωτήρα σηματοδύρας τύπου Wavescan.

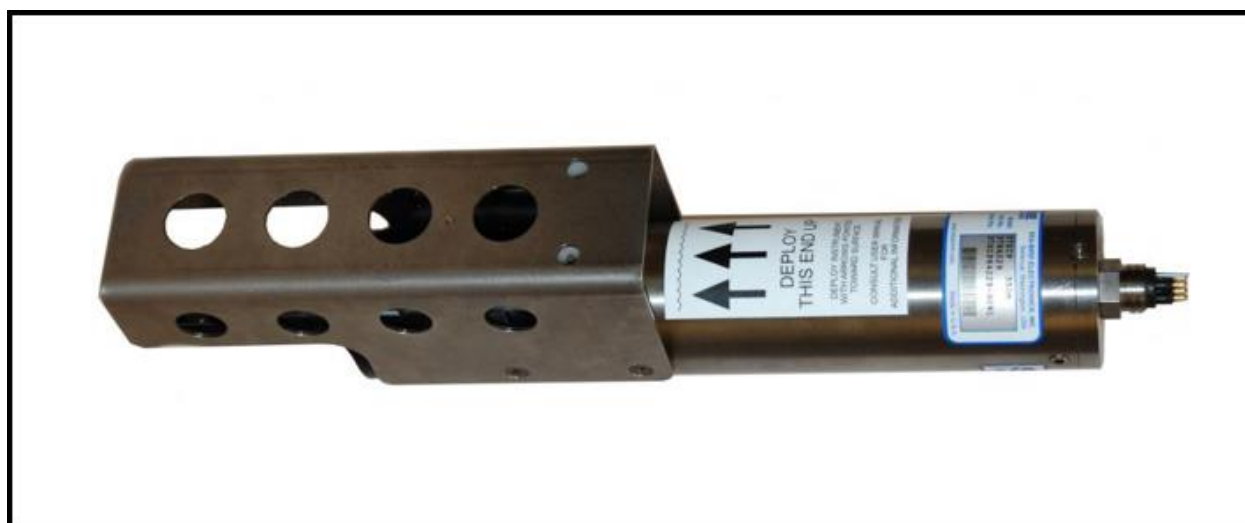
- 1 νέος αισθητήρας SBE 37 SIP με περίβλημα τιτανίου (Εικόνα 35) για πολύ μεγαλύτερη αντοχή στην πίεση αλλά και σε μηχανικές καταπονήσεις. Στόχος η αντικατάσταση των αντίστοιχων παλαιότερων.

Εικόνα 35: Αισθητήρας SBE 37 SIP της εταιρείας SEABIRD.

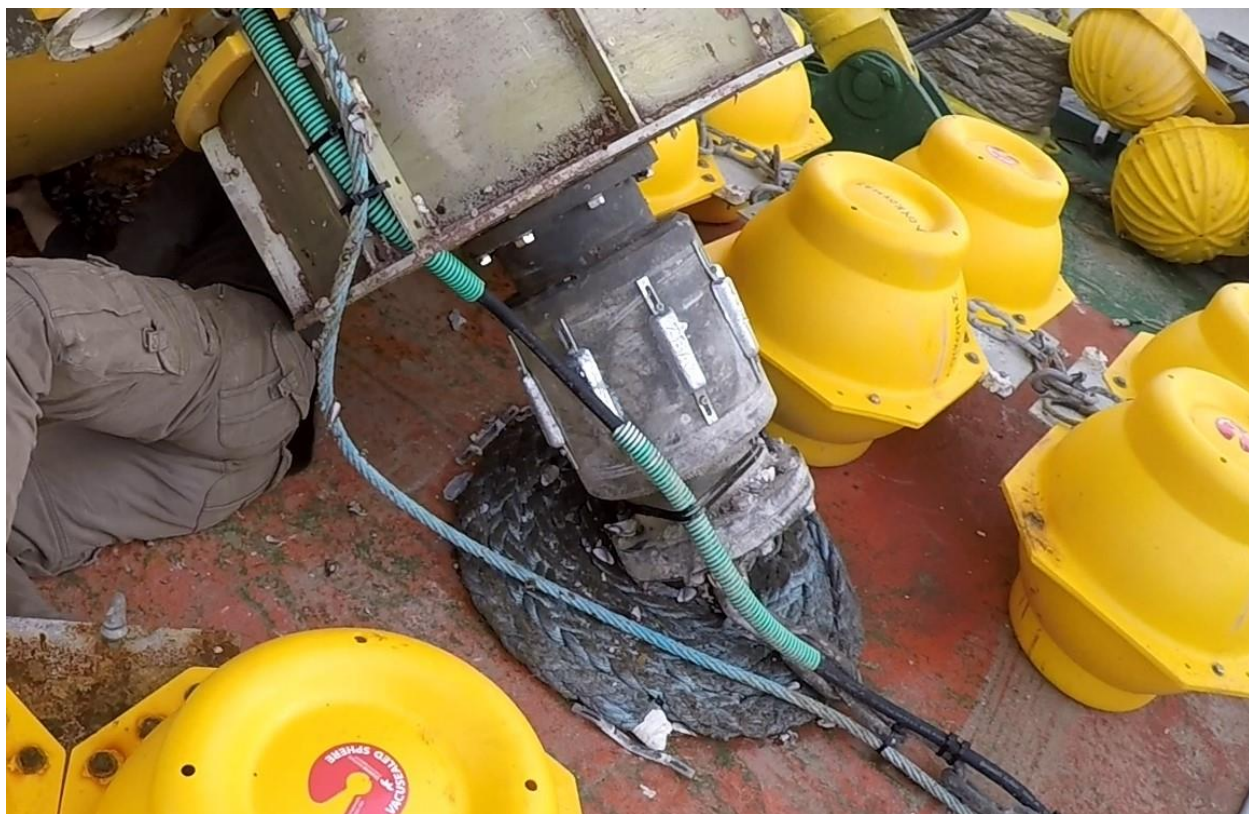
Εικόνα 37: Καινούρια ανόδια στο αντίβαρο της σημαδούρας.

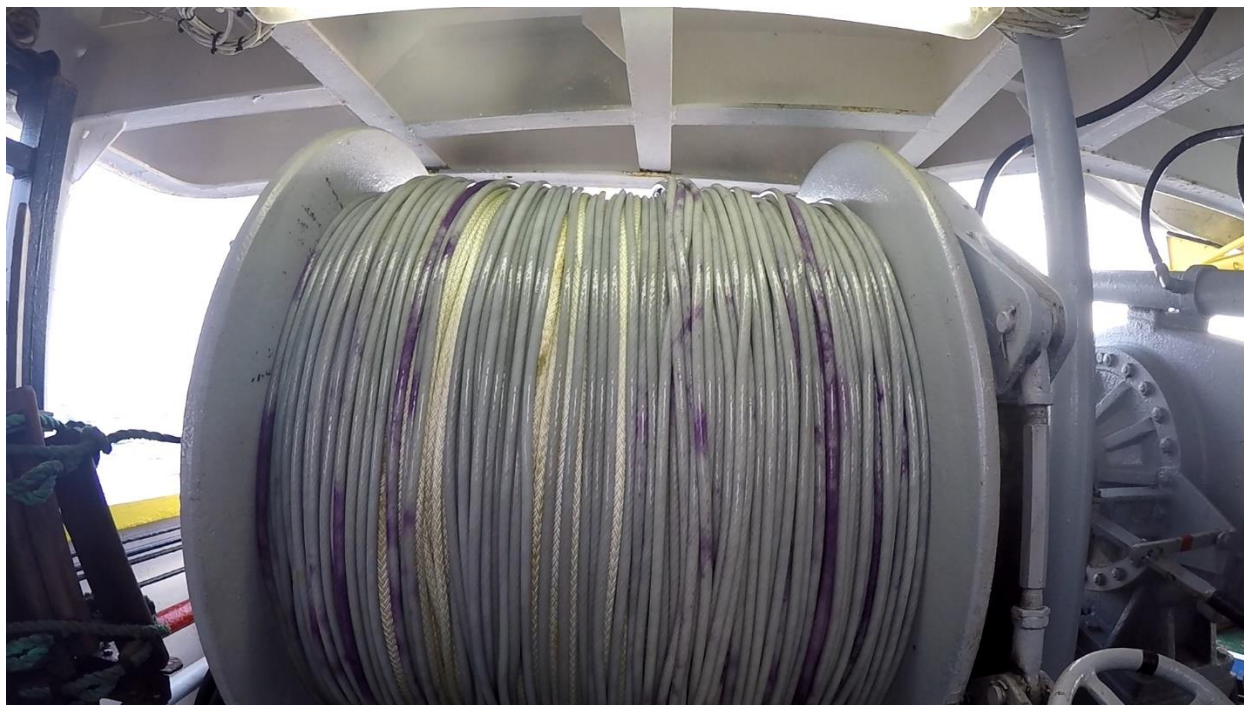
Εικόνα 39: Biofouling στο επαγωγικό καλώδιο της σηματοδούρας E1M3A (έντονο ιώδες χρώμα).

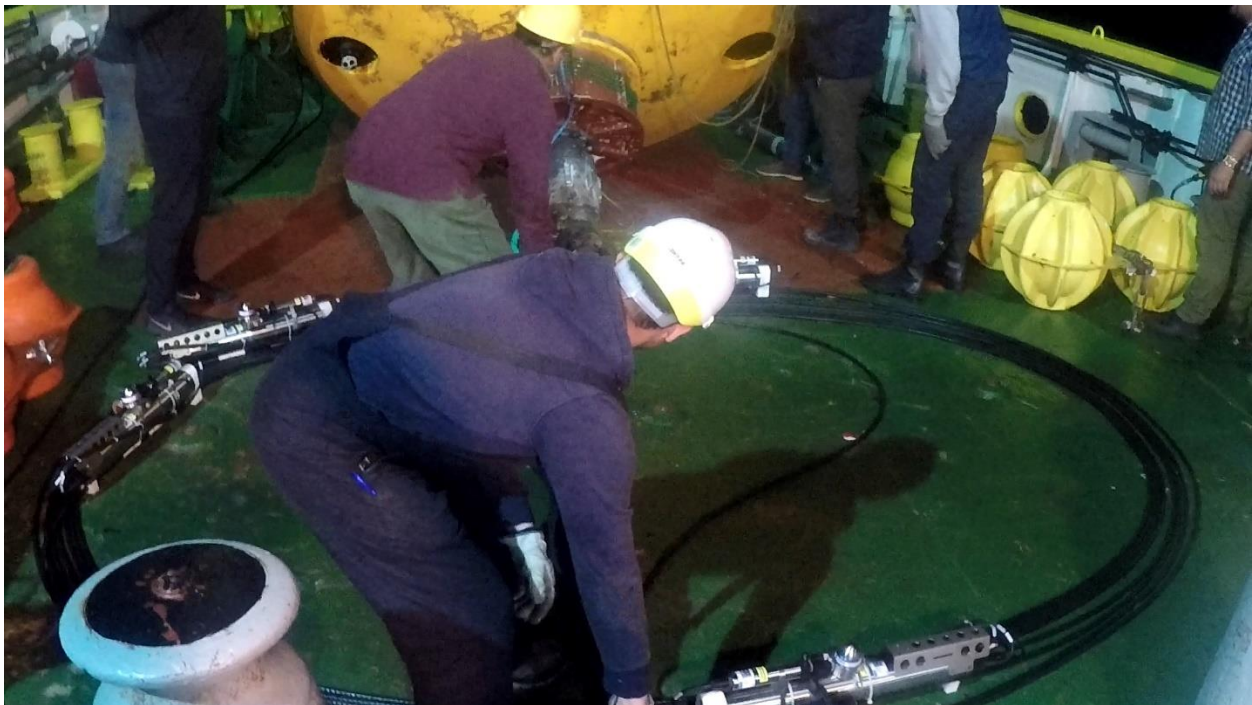
Εικόνα 40: Αισθητήρες τύπου SBE16 plus V2 τοποθετημένοι στο επαγωγικό καλώδιο της σηματοδούρας της Πύλου.

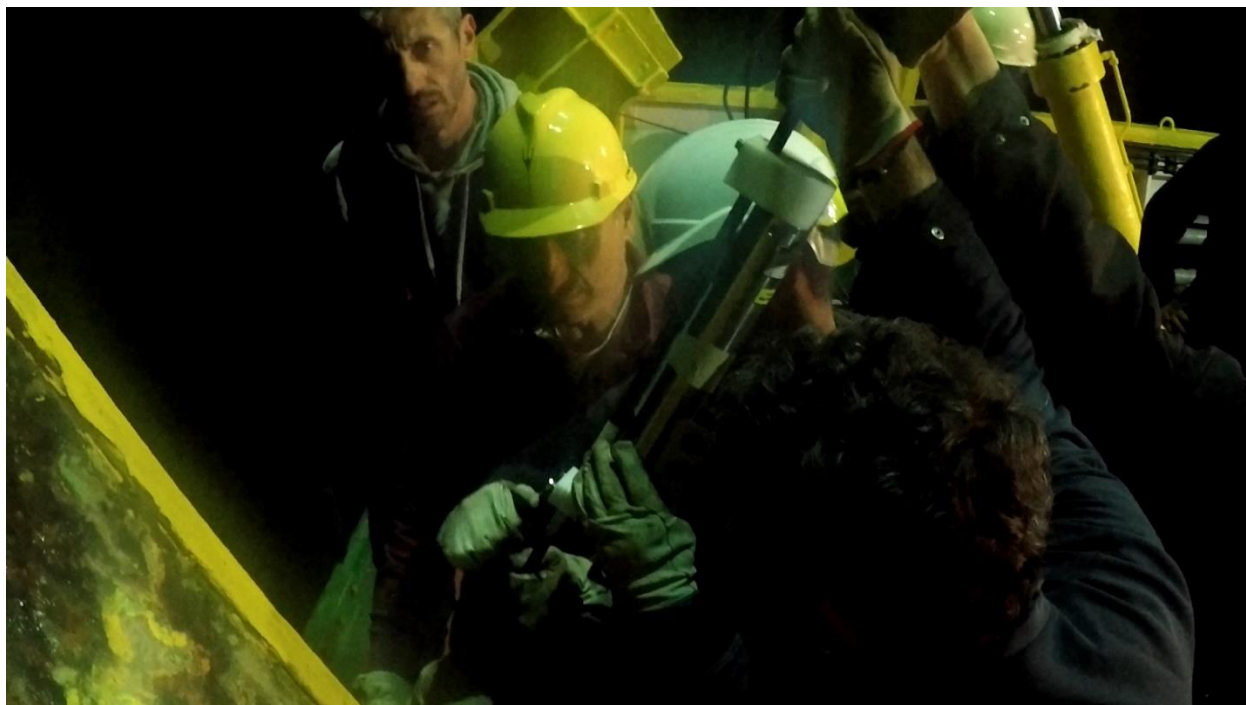
Εικόνα 41: Τοποθέτηση αισθητήρα τύπου SBE 37-IM MicroCAT στο επαγωγικό καλώδιο της σηματοδούρας της Πύλου.

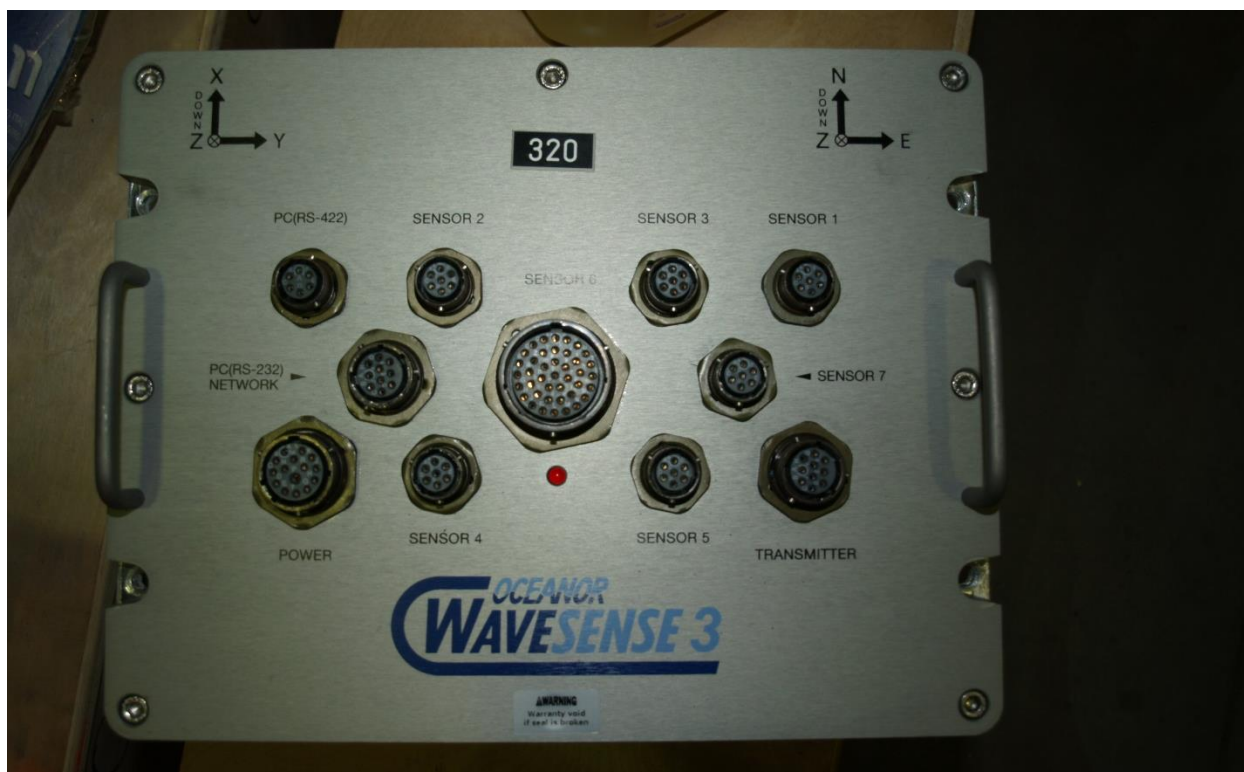
Εικόνα 42: Ο κυματογράφος και datalogger τύπου Wavesense 3 που τοποθετήθηκε στη σηματοδούρα της Πύλου.

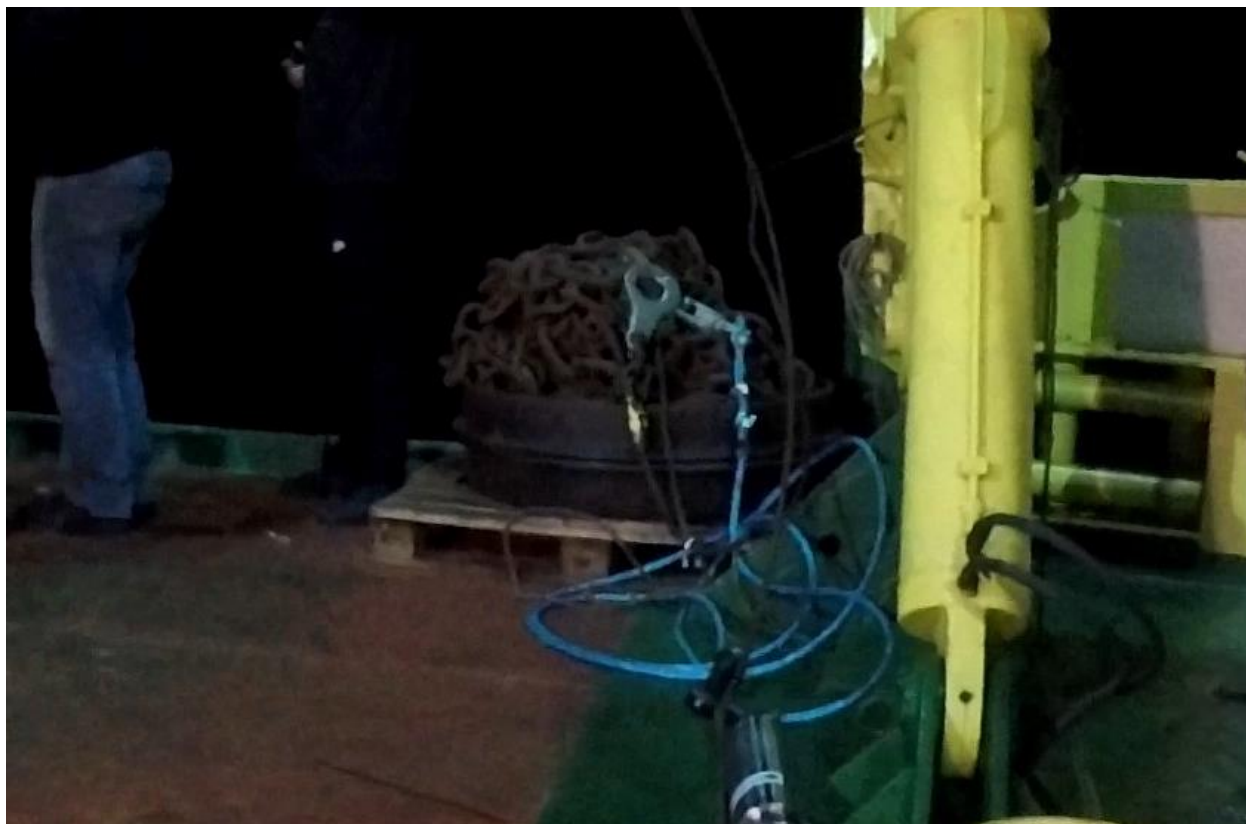
*Εικόνα 43: Καινούριο βάρος τοποθετημένο στο αγκυροβόλιο της σημαδούρας της Πύλου.*

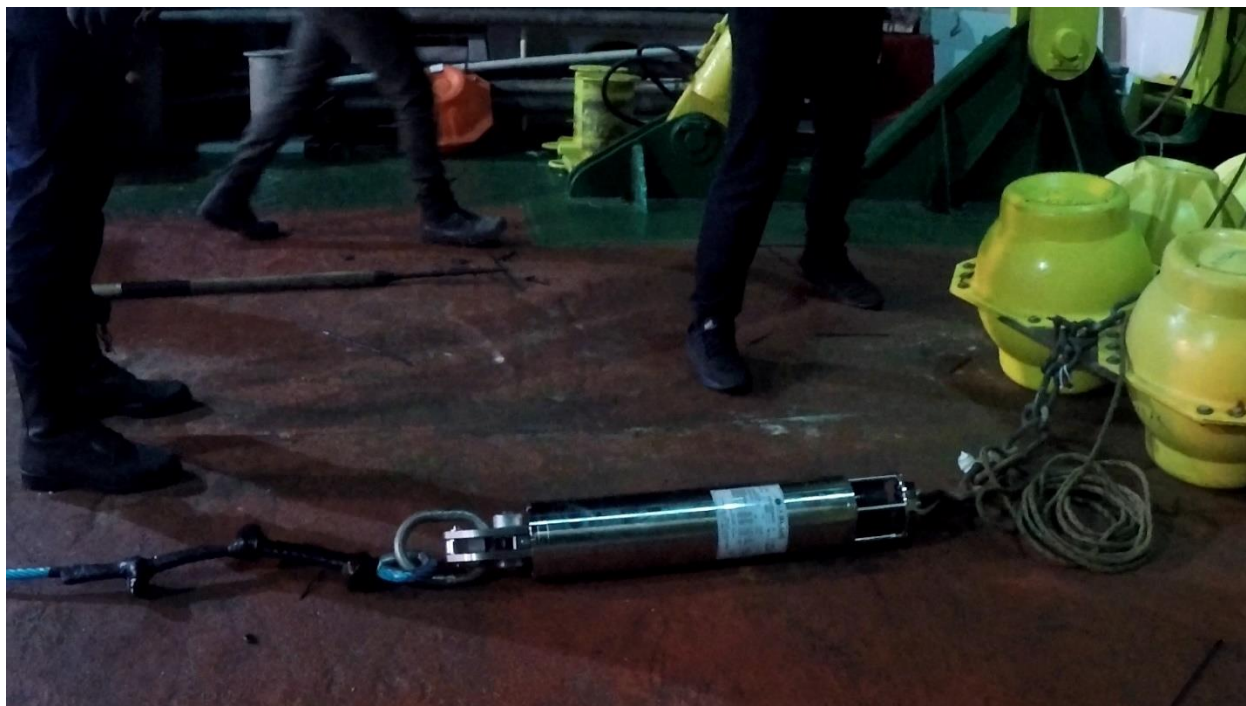
*Εικόνα 44: Καινούριος απελευθερωτής OCEANO 2500 S της εταιρείας iXblue τοποθετημένος στο αγκυροβόλιο της σημαδούρας της Πύλου.*

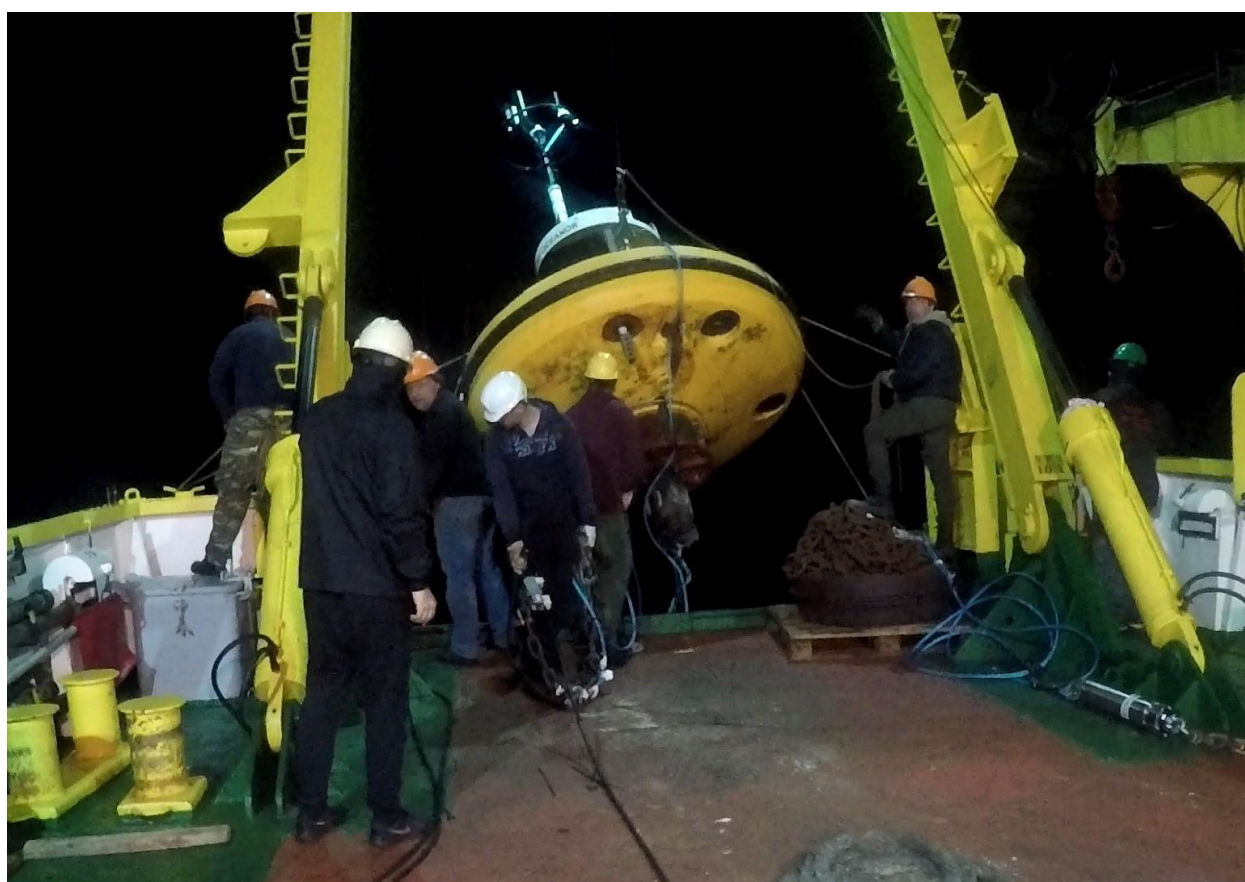
Εικόνα 45: Πόντιση του πλωτού μετρητικού σταθμού της Πύλου.

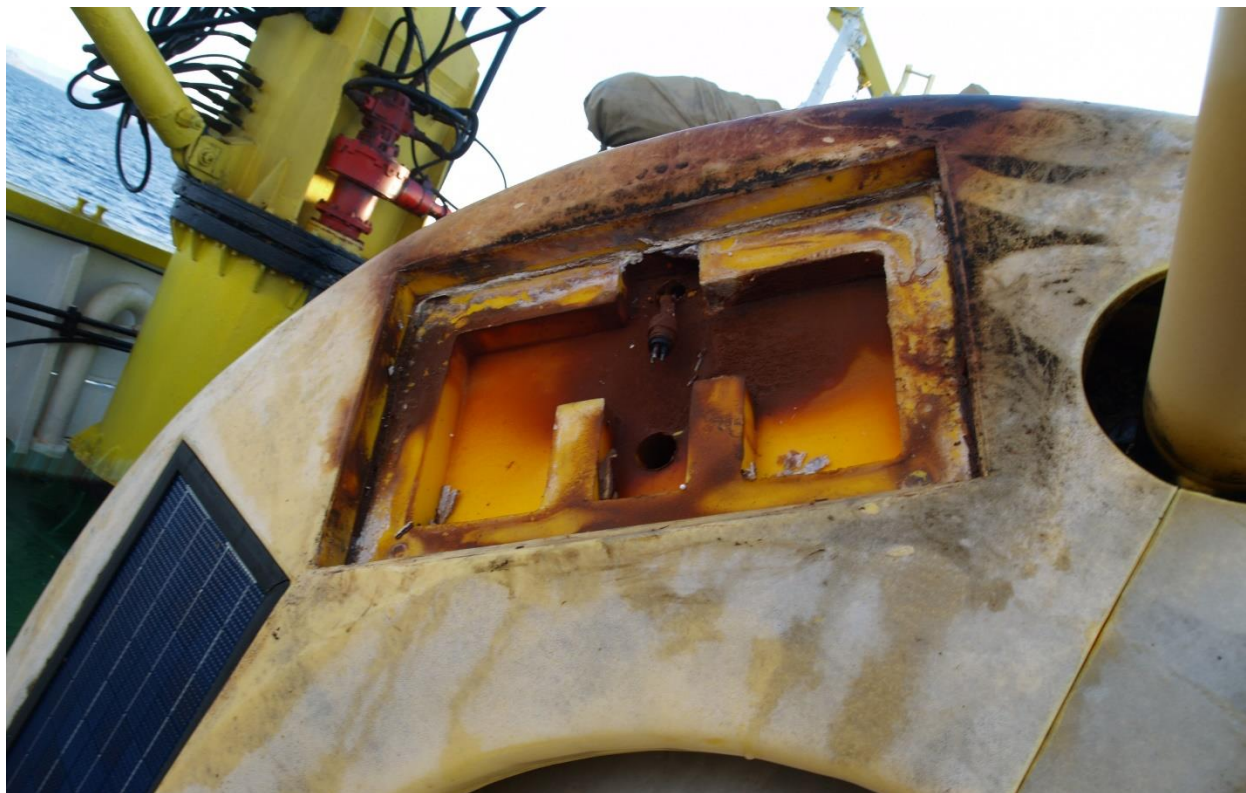
Εικόνα 46: Συσσωρευμένη λάσπη κάτω από ηλιακό συλλέκτη στη σημαδόουρα του Σαρωνικού.

μεταλλικού σκελετού και του καζανιού από το συσσωρευμένο biofouling καθώς και τα περιττώματα από πτηνά που κατά καιρούς κάθονται στον ιστό. Κατόπιν έγινε αντικατάσταση των ανοδιών, όπου αυτό ήταν απαραίτητο. Ακόμα, από τους 6 ηλιακούς συλλέκτες οι 3 ήταν κατεστραμμένοι και αντικαταστάθηκαν ενώ κάτω από τους συλλέκτες αυτούς βρέθηκε αρκετή ποσότητα συσσωρευμένης λάσπης, η οποία και καθαρίστηκε με γλυκό νερό (Εικόνες 46, 47). Όλοι οι συλλέκτες επανελέγχθηκαν συνολικά με τη χρήση του ειδικού προβολέα και του βατόμετρου. Επίσης, αντικαταστάθηκε το ανεμόμετρο από καινούριο του ίδιου τύπου (Εικόνα 48). Τέλος, ελέγχθηκε το αγκυροβόλιο και έγιναν οι απαραίτητες εργασίες αποκατάστασής του.

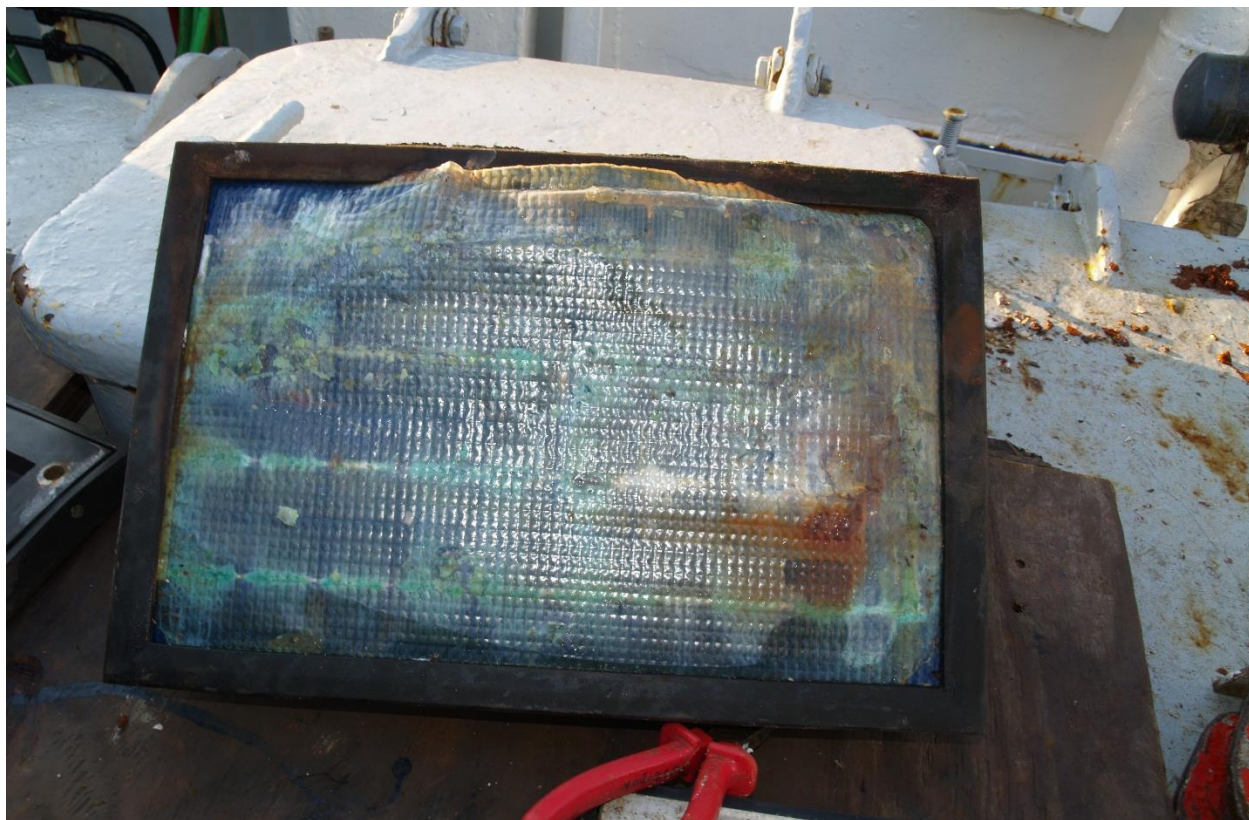
Εικόνα 47: Κατεστραμμένος ηλιακός συλλέκτης από τη σημαδούρα του Σαρωνικού.

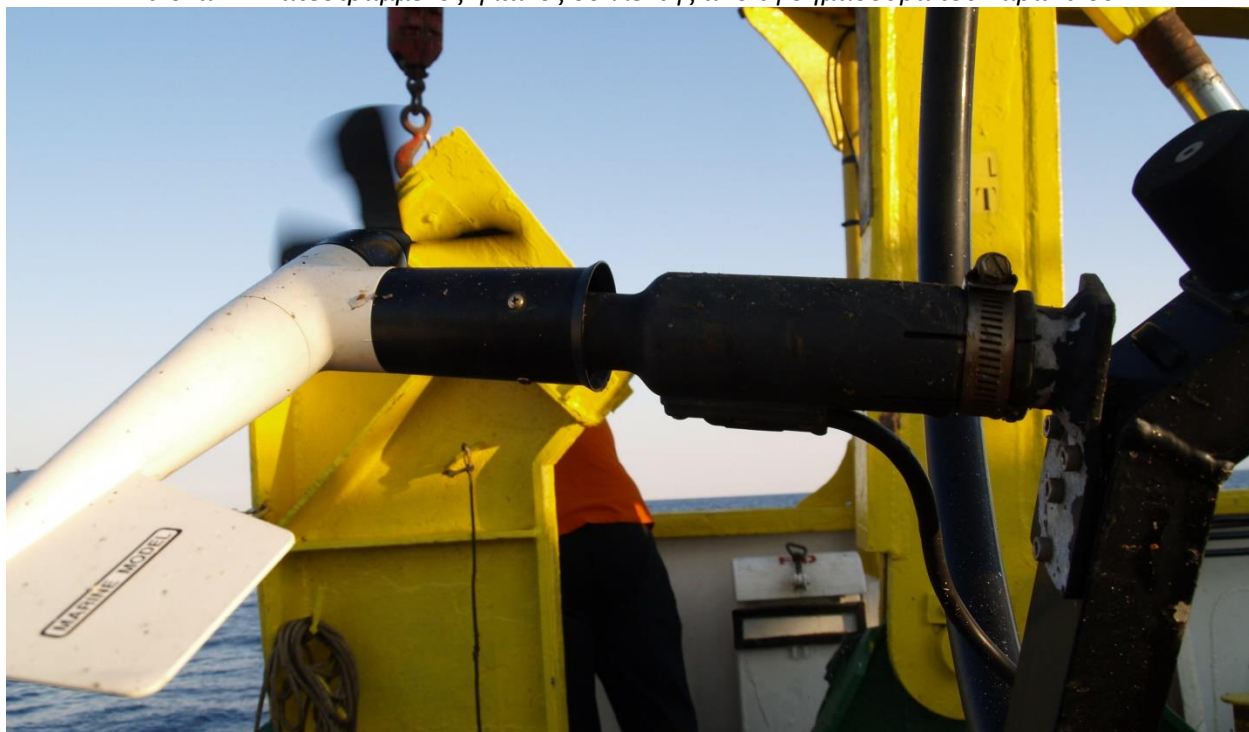
Εικόνα 48: Ανεμόμετρο της εταιρείας R.M. Young στον ιστό της σημαδούρας του Σαρωνικού.

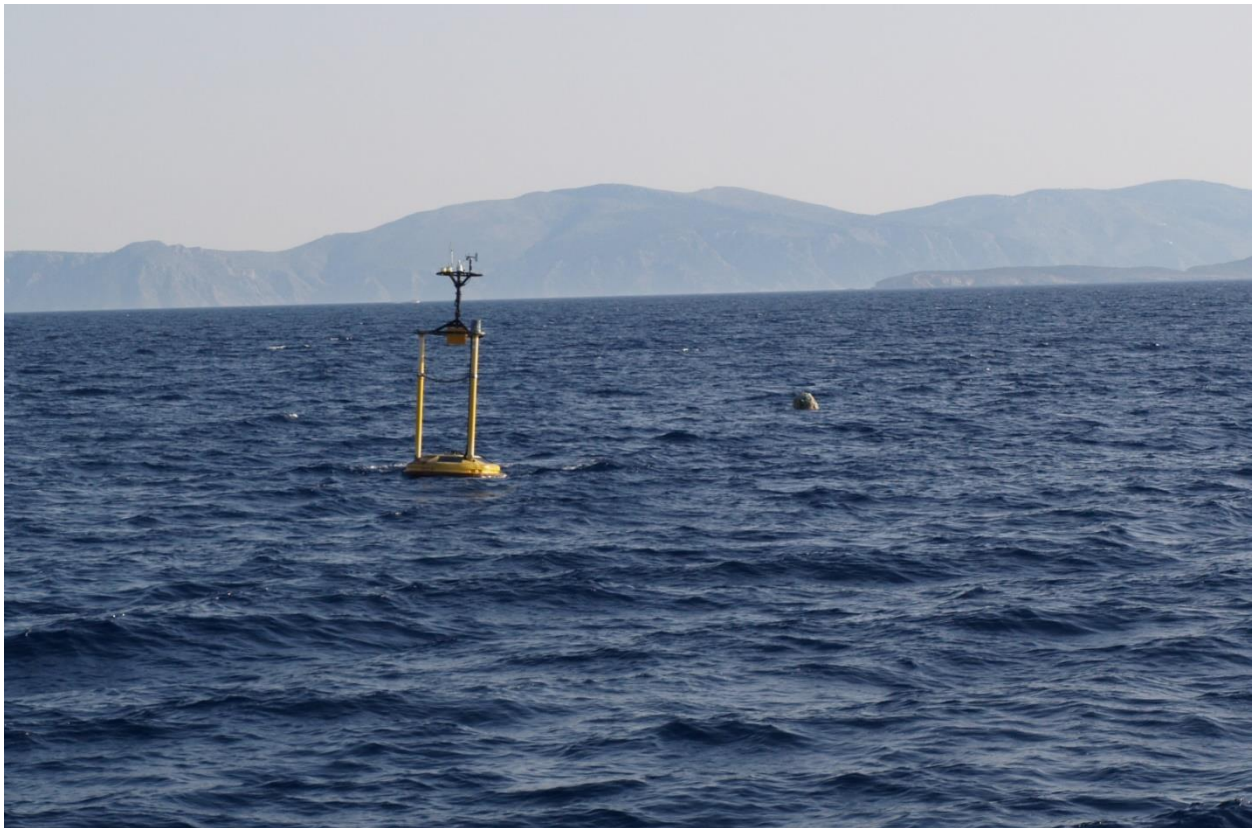
Στις 18:00 έγινε διέλευση από το αρχικό σημείο πόντισης οπότε και διαπιστώθηκε ότι πράγματι ο μετρητικός σταθμός δεν ήταν στη θέση του. Ακολουθώντας το τελευταίο στίγμα που εξέπεμψε, στις 18:15 εντοπίστηκε η σηματοδούρα και ξεκίνησε η διαδικασία ανέλκυσής της. Στις 18:45 ολοκληρώθηκε επιτυχώς η ανέλκυση. Γρήγορα διαπιστώθηκε ότι η αιτία της απομάκρυνσης της σηματοδούρας ήταν η απώλεια του βάρους αγκύρωσης, κάτι που ήταν φανερό ήδη πριν από την ανάσυρση καθώς επέπλεε κοντά στη σηματοδούρα ο υποβρύχιος πλωτήρας (Εικόνα 49). Πιο συγκεκριμένα, διαπιστώθηκε ότι με βίαιο τρόπο είχε κοπεί το σχοινόσυρμα 55m πάνω από το βάρος (Εικόνα 50). Κατά πάσα πιθανότητα αυτό προκλήθηκε από τράτα διερχόμενου αλιευτικού σκάφους, η οποία είχε μπλεχτεί με το αγκυροβόλιο.

Εικόνα 49: Η σηματοδούρα του Σαρωνικού χωρίς βάρος αγκύρωσης. Στα βάθος φαίνεται ο υποβρύχιος πλωτήρας.

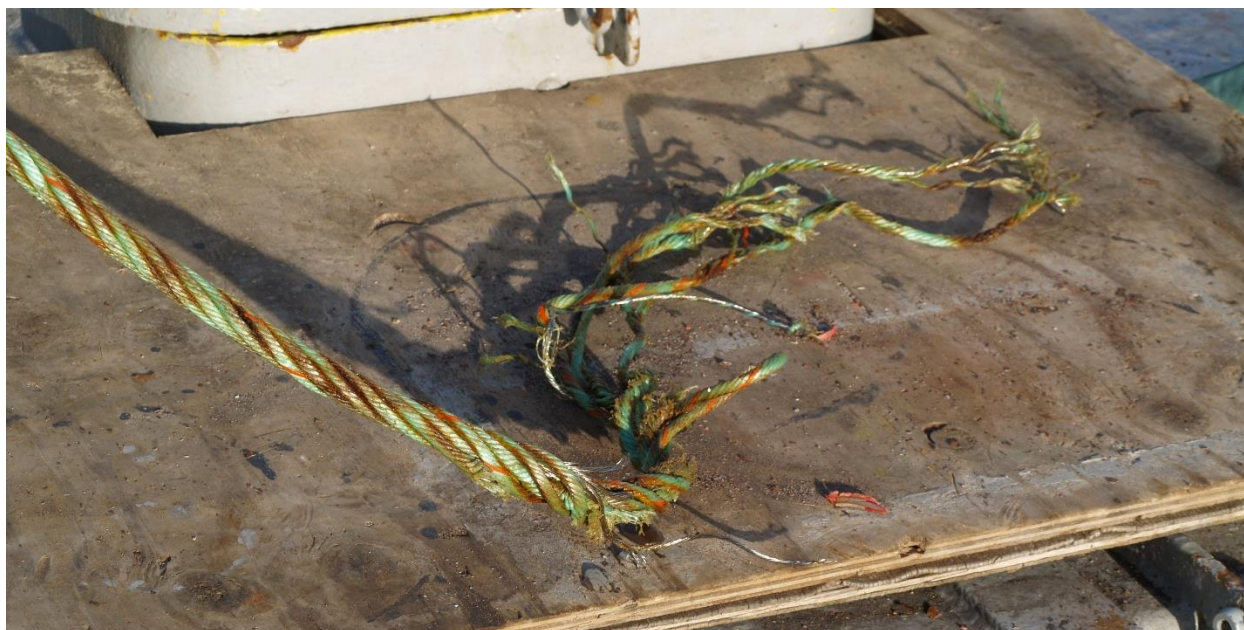
Εικόνα 50: Το σχοινόσυρμα του αγκυροβολίου της σημαδούρας του Σαρωνικού κομμένο από τράτα.
